ข้อมูลความเสี่ยงอุทกภัยของเขตเศรษฐกิจพิเศษ :

# เมืองแม่สอด

โครงการสนับสนุนชุมชนท้องถิ่นเตรียมความพร้อมรับมือและลดความเสี่ยงภัยพิบัติ  
สถาบันชุมชนท้องถิ่นพัฒนา (LDI)

กรกฎาคม 2561

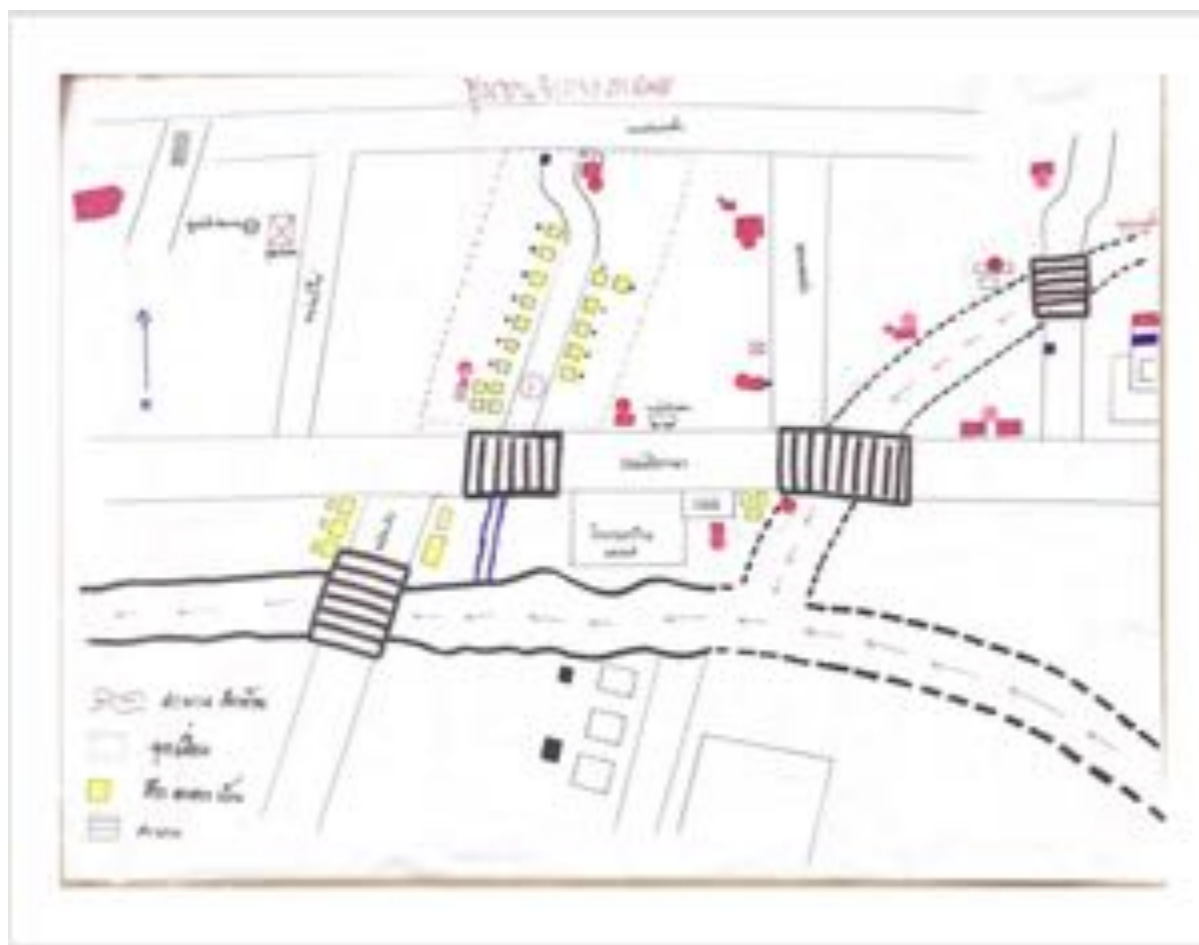
รูป 2 แผนวาดแสดงทิศทางการไหลของน้ำและจุดเสี่ยงในเขตชุมชนจ็อกจอสำคคี

- 2.) บริเวณสะพานดำ – วัดเชิงสะพานหน้าสำนักงานการไฟฟ้าอำเภอแม่สวด ปัจจุบันไม่มีพังกั้นน้ำและมีสิ่งกีดขวางทางน้ำ
- 3.) เชิงสะพานหน้าซอยจ็อกจอ เป็นพื้นที่ลุ่มต่ำที่สุด มีท่อระบายน้ำด้านขวาของถนนด้านเดียวและอยู่ต่ำกว่าแนวถนนไม่เพียงพอต่อการระบายน้ำทำให้น้ำไหลย้อนกลับมาท่วมชุมชน
- 4.) ซอยหน้าทำการไปรษณีย์อำเภอแม่สวด ถนนอยู่ในระดับต่ำน้ำท่วมขังง่าย และท่อระบายน้ำมีขนาดเล็กทำให้ระบายน้ำออกไม่ทันและเกิดน้ำท่วมชุมชน
- 5.) ประตูดันน้ำซอยหน้าศาลเจ้า มีขยะ ดินเลนและสิ่งกีดขวางบริเวณหน้าประตู ทำให้น้ำไหลผ่านไม่ได้ ประตูดันน้ำจึงกลายเป็นพนังกั้นน้ำไหลออกจากชุมชนทำให้น้ำเอ่อขึ้นท่วมชุมชน
- 6.) พนังกั้นน้ำที่ก่อสร้างไม่แล้วเสร็จ (พื้นหลอ) บริเวณหลังวัดมณีไพรสณฑ์ทำให้น้ำไหลย้อนกลับมาท่วมชุมชน

จากสภาวะการณดังกล่าวจึงสรุปได้ว่าสาเหตุที่ทำให้เกิดน้ำท่วมในเขตชุมชนจ็อกจอสามักมีสาเหตุหลักๆได้แก่ 1.)กายภาพพื้นที่ของชุมชนเป็นแอ่งกระทะเอื้อต่อการถูกน้ำท่วมขัง 2.)ลำห้วยแม่สวด และห้วยแห้งมีสภาพไม่เอื้อต่อการระบายน้ำ มีวัชพืชและสิ่งกีดขวางทางน้ำกระจายอยู่ตลอดทั้งลำห้วย 3.)ท่อระบายน้ำในเขตชุมชนวางอยู่ในระดับต่ำเกินกว่าจะระบายน้ำ มีขนาดเล็ก และมีไม่เพียงพอต่อการระบายน้ำออก

จากชุมชน และ 4.) ประตุน้ำไม่สามารถทำงานได้ แต่กลายสภาพเป็นผนังกั้นน้ำไหลออกจากชุมชนทำให้น้ำไหลย้อนกลับมาท่วมพื้นที่ชุมชน

- 1) เสนอให้ทำการขุดลอกลำห้วยแห้งและลำห้วยแม่สอดตลอดสายในเขตชุมชนโดยใช้เครื่องจักรกล
- 2) เสนอให้รื้อระบบท่อระบายน้ำเดิมทั้งหมดในชุมชนแล้ววางระบบท่อใหม่บริเวณที่นำเสนอในจุดเสียงและจุดเกิดน้ำท่วม
- 3) ทำประตูน้ำ เปลี่ยนประตูปิดเปิด เดิมบางและสั้น

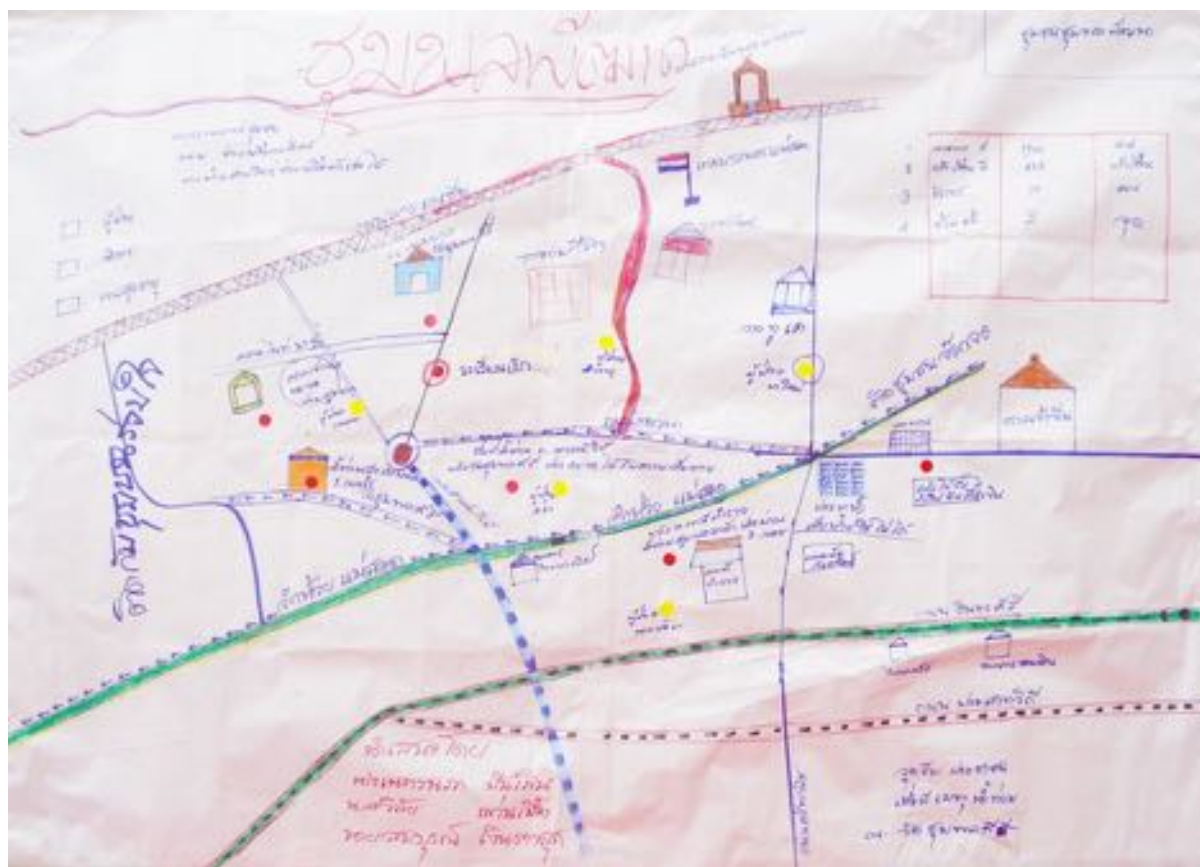
รูป 5 แผนวาดแสดงระบบการไหลของน้ำและพื้นที่น้ำท่วมชุมชนชุมพลพัฒนา

1) น้ำจากลำห้วยแม่สอดไหลมาจากด้านทิศตะวันออกไปตะวันตกตลอดพื้นที่ชุมชน ห้วยแม่สอดในเขตชุมชนชุมพลพัฒนานี้มีแนวพังกั้นน้ำที่สร้างไม่แล้วเสร็จ หรือชุมชนเรียกว่า ฟันหลอ อยู่บริเวณหลังวัดชุมพลคีรี เมื่อมีฝนตกน้ำลำห้วยมีปริมาณมากขึ้นน้ำจะเอ่อขึ้นท่วมพื้นที่วัดชุมพลคีรีผ่านทางฟันหลอนี้

2) น้ำท่าจากน้ำฝน เป็นน้ำจากแนวถนนสายเอเชียด้านทิศเหนือชุมชนไหลเข้าพื้นที่ลุ่มต่ำโดยเฉพาะหลังโรงเรียนเทศบาลวัดชุมพลคีรีและหลังสถานีตำรวจ มวลน้ำท่านี้โดยธรรมชาติจะไหลลงสู่ลำห้วยแม่สอดบริเวณเชิงสะพานวัดชุมพลคีรี หรือซอยครูเนน แต่เมื่อทางน้ำถูกปิดกั้นโดยพังกั้นน้ำห้วยแม่สอดทำให้น้ำไม่สามารถไหลได้โดยสะดวกเนื่องจากท่อระบายน้ำแต่ละจุดในแนวพังกั้นน้ำมีเส้นผ่านศูนย์กลางเพียงประมาณ 4 นิ้วเท่านั้นซึ่งไม่สามารถระบายน้ำลงสู่ลำห้วยได้ทันเมื่อเทียบกับมวลน้ำ และเมื่อน้ำไม่สามารถระบายได้จึงเอ่อขึ้นท่วมชุมชนบริเวณซอยครูเนนและศาลเจ้าพ่อพระวอ อีกประการหนึ่งแนวท่อระบายน้ำบริเวณถนนชิดวานมีการตันขึ้นเมื่อเกิดฝนตกน้ำไม่สามารถไหลตามท่อระบายน้ำได้ทั้งหมดแต่กลับไหลป่าตามแนวถนนแล้วเอ่อท่วมพื้นที่ชุมชน

โดยสรุป สาเหตุที่น้ำท่วมชุมชนชุมพลพัฒนามาจากกายภาพพื้นที่ของชุมชนที่มีสภาพลุ่มต่ำเป็นแหล่งรับน้ำท่าที่จะไหลลงสู่ห้วยแม่สอดจึงทำให้เกิดน้ำขังในที่ลุ่มนั้นประการหนึ่ง อีกประการหนึ่งเป็นการระบายน้ำท่าไม่ทันอันเป็นผลมาจากการสร้างพังกั้นน้ำโดยมีท่อระบายน้ำขนาดเล็กเกินไป พังกั้นน้ำสูงเกินไปกลายเป็นสิ่งกีดขวางทางน้ำท่า ประการที่สามเกิดน้ำหนุนจากลำห้วยแม่สอดที่เอ่อขึ้นบริเวณพังกั้นน้ำที่สร้างไม่แล้วเสร็จ (ฟันหลอ) บริเวณหลังวัดชุมพลคีรี

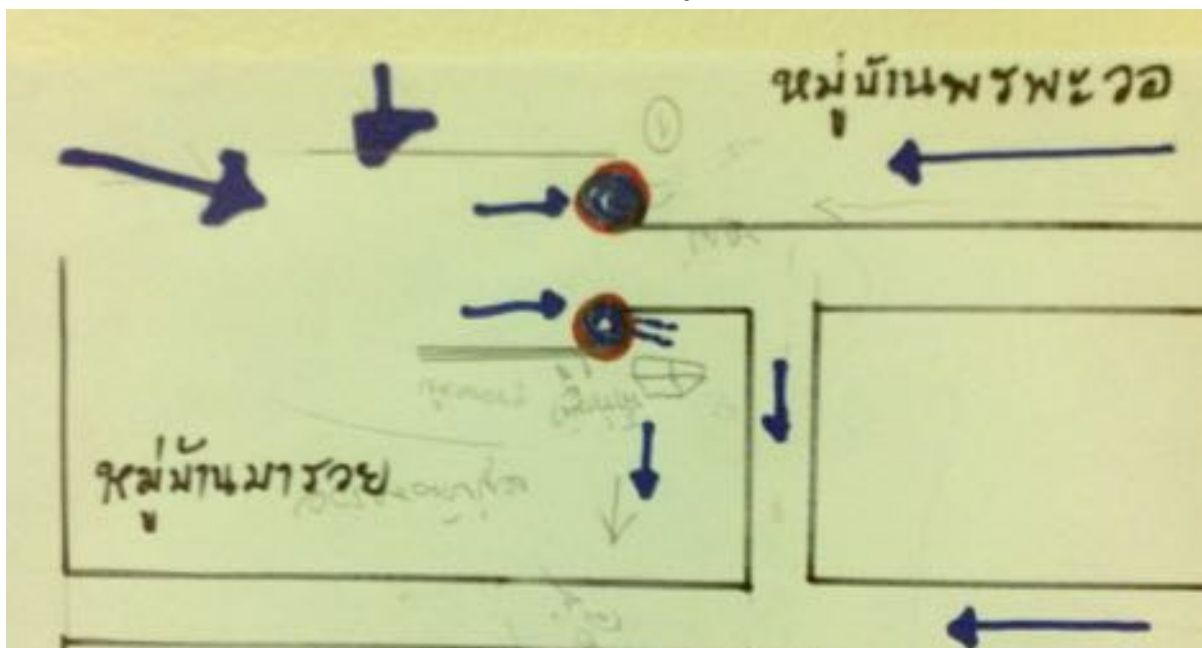
### 5.1 จุดเสี่ยงที่ 1 น้ำไหลจากท่อระบายน้ำของหมู่บ้านจัดสรรมารวย หมู่บ้านพรพะวอ

- ซึ่งชุมชนได้รับผลกระทบจากการไหลของน้ำและน้ำล้นลงจากหมู่บ้านจัดสรรมารวย หมู่บ้านพรพะวอ
- บริเวณชุมชนเป็นพื้นที่ต่ำ บริเวณพื้นที่ของหมู่บ้านจัดสรรมารวย มีพื้นที่ถมที่ดินระดับสูงกว่าชุมชนสักทอง
- บริเวณถนนและครัวเรือนที่ได้รับผลกระทบ มีเศษขยะและเต็มไปด้วยวัชพืช เช่น ผักตบชวา ผักบุ้ง ซึ่งส่งผลกระทบทำให้การไหลของน้ำเป็นไปได้ช้าและอาจจะเป็นแรงต้านน้ำได้
- เมื่อปี 2558 ชาวบ้านได้ป่วยเป็นโรคไข้เลือดออก จำนวน 1 ราย และประสบปัญหาด้านสุขอนามัยเนื่องจากน้ำได้ท่วมขังตลอดทั้งปี

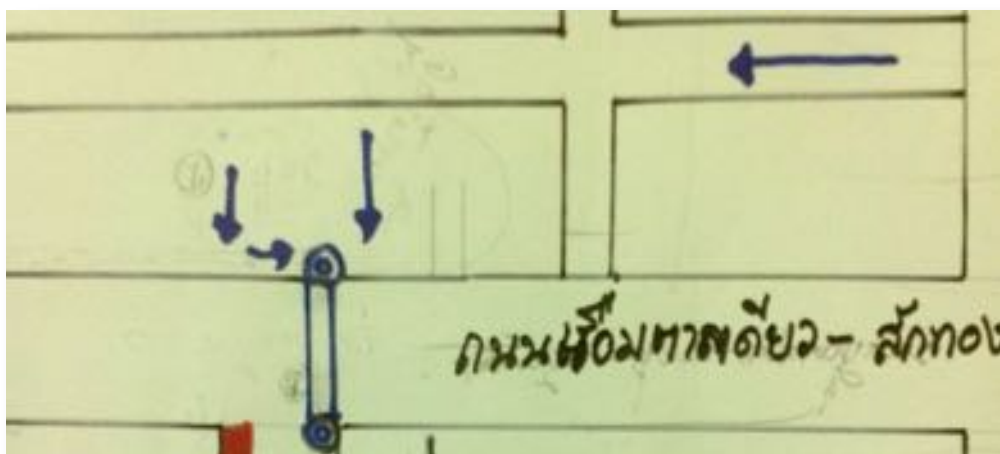
## 5.2 จุดเสี่ยงที่ 2 ท่อระบายน้ำลอดถนนระหว่างชุมชนตาลเดี่ยวกับชุมชนสักทอง

- จากเดิมพื้นที่รับน้ำมีขนาดพื้นที่มากกว่า 20 ไร่ (ปัจจุบันพื้นที่รับน้ำเหลือประมาณ 2 ไร่) จึงเหลือพื้นที่รองรับน้ำที่น้อยลง ทำให้น้ำที่ไหลมารวมกันจากชุมชนได้เอ่อล้นข้ามถนน
- การถมที่ดินของเอกชนที่สูงกว่าพื้นที่ถนนเชื่อมระหว่างชุมชนตาลเดี่ยว - ชุมชนสักทอง
- น้ำที่เอ่อล้นและข้ามถนนมาเข้าท่อระบายน้ำของหมู่บ้านตาลเดี่ยววิลล่าระบายน้ำออกได้ช้า เนื่องจากท่อระบายน้ำที่มีขนาดเล็กขนาดเส้นผ่าศูนย์กลาง 40x100 เซนติเมตร และปัจจุบันสามารถใช้งานได้เพียงท่อเดียว ทำให้การระบายน้ำเป็นไปด้วยความล่าช้า
- บริเวณที่รองรับน้ำโดยรอบมีความตื้นเขินทำให้การรองรับน้ำได้ในปริมาณที่น้อยลง

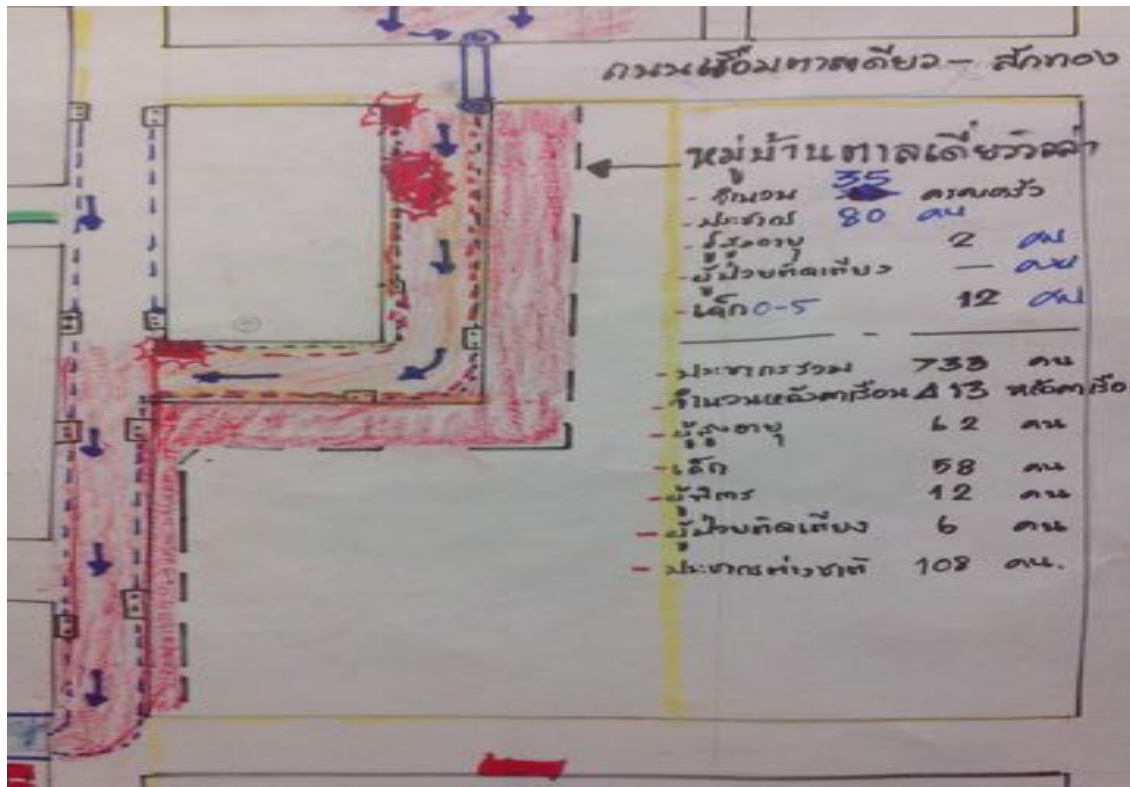
### 5.3 จุดเสี่ยงที่ 3 ท่อระบายน้ำในหมู่บ้านถึงชุมประตูทางเข้าหมู่บ้านตาลเดี่ยววิลล่า

- เนื่องจากท่อระบายน้ำที่มีขนาดเล็ก และปัจจุบันสามารถใช้งานได้เพียงท่อเดียว ทำให้การระบายน้ำเป็นไปด้วยความล่าช้า
- ถนนที่ชำรุด อีกฝั่งของถนนมีความสูงที่มากกว่าอีกฝั่ง ทำให้เกิดปัญหาน้ำไม่สามารถที่จะระบายลงสู่ท่อระบายน้ำได้
- มีน้ำขังบริเวณท่อเก่าด้านล่างและมีการทับซ้อนของท่อใหม่ และท่อเก่าด้านล่างมีการอุดตันของดิน ตะกอนและเศษขยะหรือพวกวัชพืช ทำให้ท่อระบายน้ำใหม่นั้นสูงกวาระดับน้ำ เป็นเหตุให้เกิดน้ำขังและอาจเกิดปัญหาแหล่งเพาะพันธุ์ยุงลายได้
- เจ้าหน้าที่ของรัฐยังไม่ให้ความร่วมมือเท่าที่ควร
- ตั้งแต่บริเวณชุมประตูถึงลำเหมืองเกิดน้ำท่วม เนื่องจากท่อระบายน้ำยังไม่เพียงพอ และบางจุดยังเป็นแอ่งลงไปเนื่องจากถนนไม่มีความสม่ำเสมอ ทำให้การไหลของน้ำไม่สะดวกและมีเศษขยะที่ทิ้งลงลำเหมือง

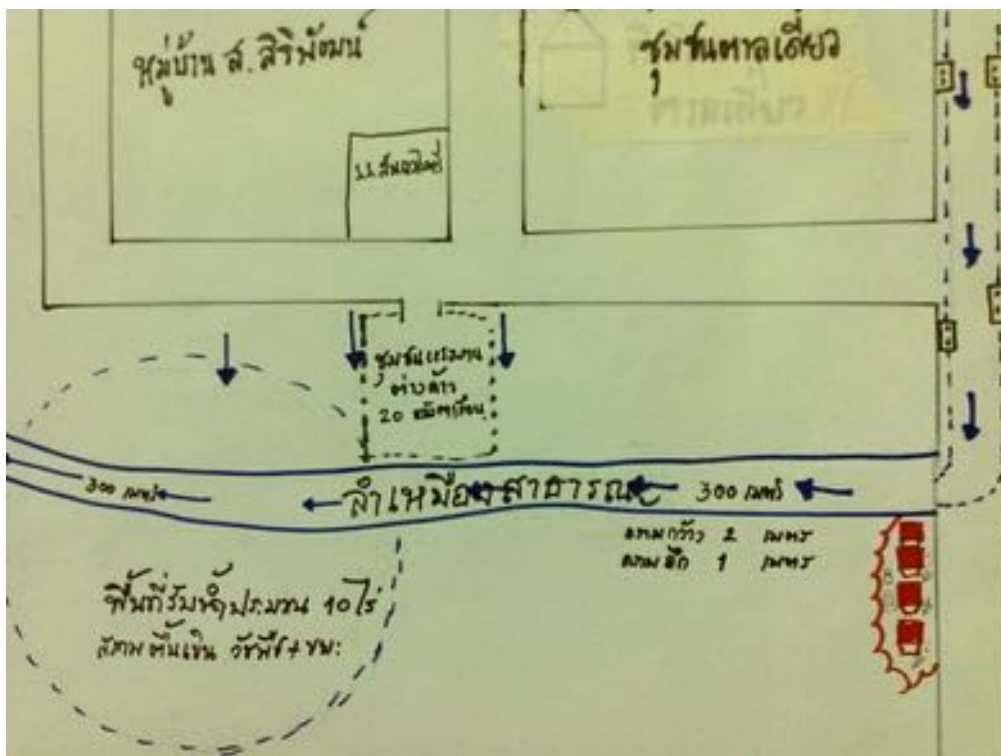
จุดเสี่ยงที่ 4 ลำคูเหมืองเก่าและพื้นที่สาธารณะประโยชน์

- บริเวณพื้นที่ลำเหมืองระยะทาง 300 เมตร เป็นพื้นที่เอกชนและระยะทางอีก 300 เมตร เป็นพื้นที่สาธารณะชุมชน
- ปัญหาขยะล้นลงคูเหมืองมีการทยอยระบายไม่เป็นที่เป็นทางขาดวินัยในการรักษาสิงแวดล้อม ส่งผลให้เกิดการอุดตันทางเดินของน้ำและส่งกลิ่นเหม็น
- น้ำบริเวณก่อนถึงปลายคูเหมืองประมาณ 300 เมตรเป็นต้นไป มีความตื้นเขินของระดับน้ำ ทำให้น้ำไหลไม่สะดวกและทำให้เกิดการท่วมขังของน้ำ
- ชาวต่างชาติยังทิ้งขยะลงสู่ลำเหมืองและปัญหาด้านสุขอนามัยของชุมชนต่างชาติ

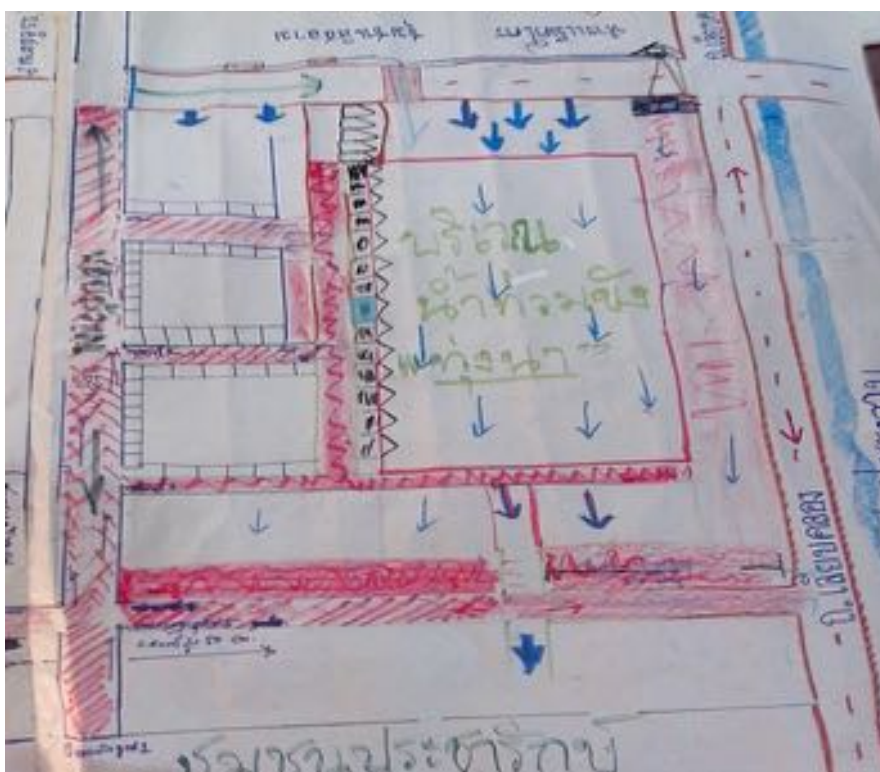
#### 5.1) จุดเสี่ยงที่ 1 ซอยบัวคูณ

ท่วมตลอดสาย ประมาณ 70-80 ซม. ทางน้ำมากจากท่อใหญ่จากชุมชนอิสลามที่เอ่อล้น 27 ครวเรือนที่ได้รับผลกระทบ

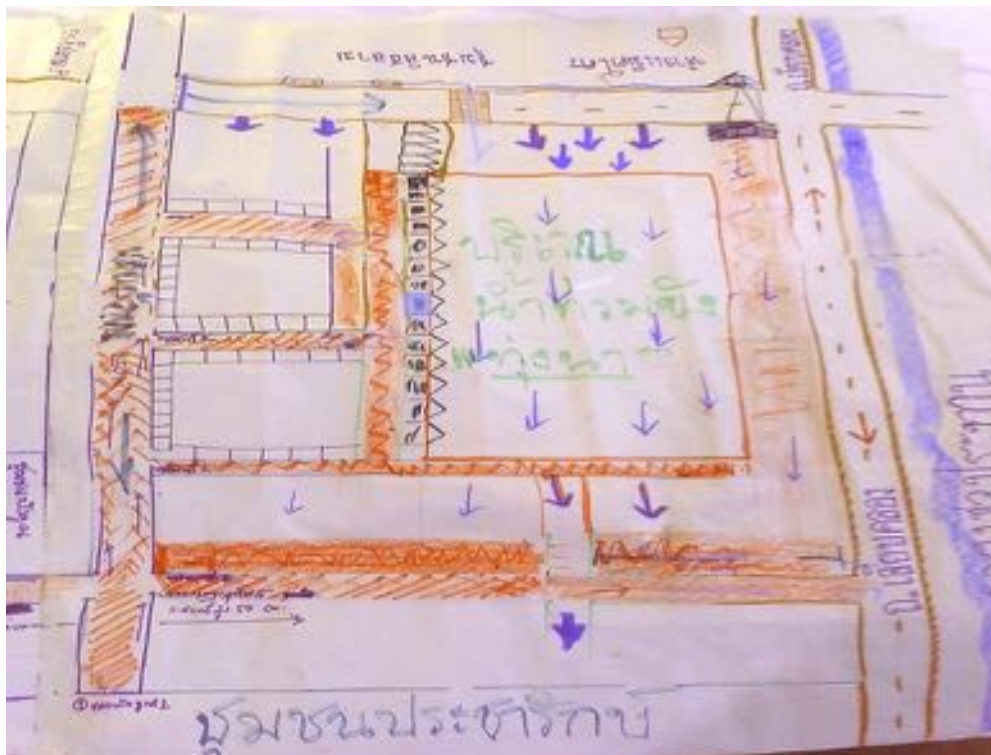
#### 5.2) จุดเสี่ยงที่ 2 ตรอก 1-3

- พื้นที่ของชุมชนเป็นแนวลาดเอียงเล็กน้อยไปตามถนน
- น้ำล้นจากทุ่งนา เส้นทางน้ำมาจากชุมชนอิสลาม
- ระดับน้ำ 60 เซนติเมตร ระยะเวลาน้ำขัง ประมาณ 1 - 2 ชั่วโมง

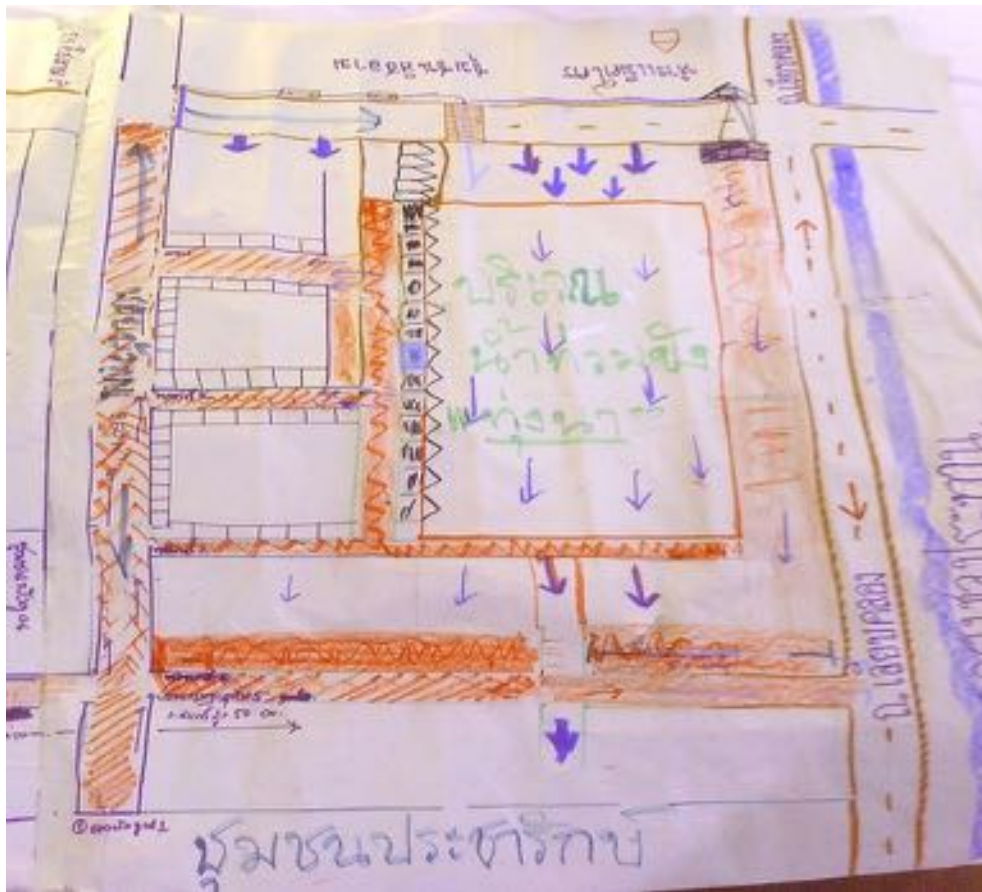
### 5.3) จุดเสี่ยงที่ 3 ซอยราษฎร์อุทิศ 5

- น้ำเอ่อล้นจากท่อระบายน้ำไหลขึ้นมา
- ท่อระบายน้ำอุดตัน ด้วยขยะ ดินตะกอนที่สะสมมานาน
- น้ำเน่าเสียไหลผ่านถนนชุมชน
- การวางแผนท่อระบายน้ำไม่เสร็จเรียบร้อยยังเหลือระยะทางประมาณ 50 เมตร จึงทำให้น้ำไม่มีที่ไหล
- ระดับน้ำ 30-50 เซนติเมตร
- น้ำท่วมขังประมาณ 40 นาที

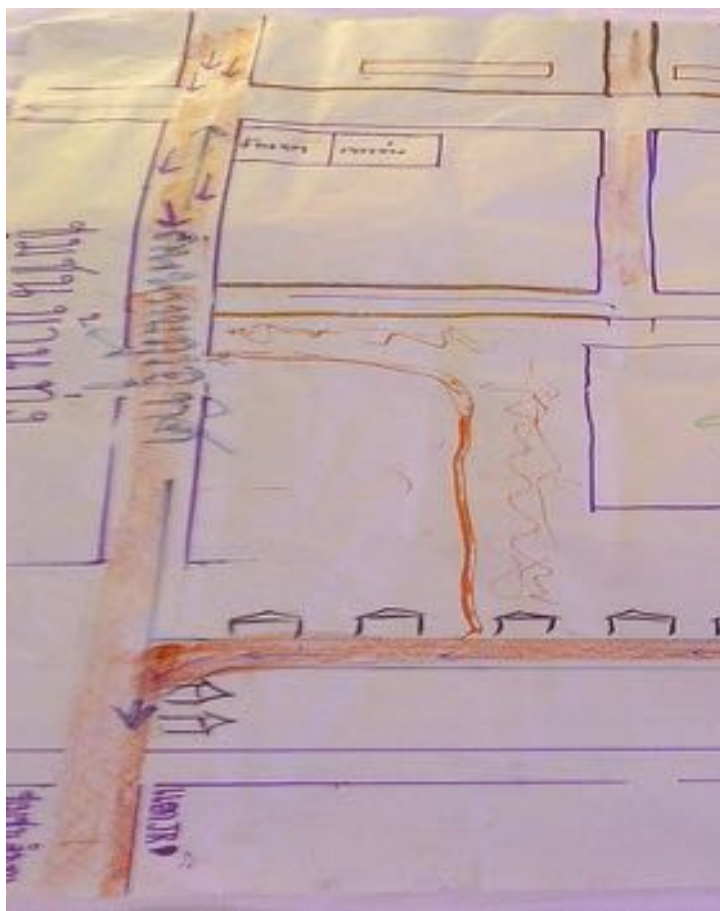
#### 5.4) จุดเสี่ยงที่ 4 ถนนราษฎร์อุทิศ

- น้ำเอ่อล้น ซึ่งผุดขึ้นมาจากท่อระบายน้ำ
  - น้ำไหลมาถนนจากบรรจบกันระหว่างถนนราษฎร์อุทิศ
- ระดับน้ำ 80-100 ซม.  
 น้ำท่วมขังประมาณ 1 ชั่วโมง  
 ระยะทาง 400 เมตร.

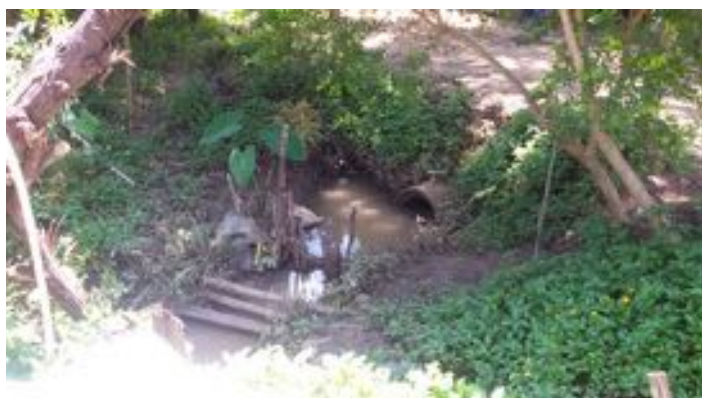
ทางน้ำไหลออกจากชุมชนลงสู่ห้วยแห้ง และเป็นทางน้ำไหลเข้าท่วมชุมชน

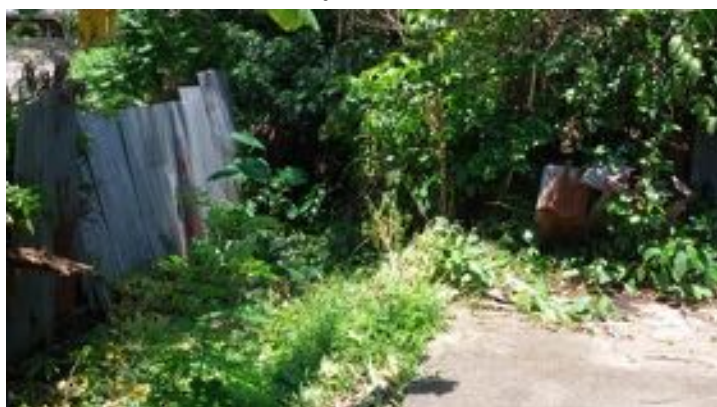
สภาพลำเหมืองเดิมที่ถูกปิดกั้นไม่มีทางไหลของน้ำ

และภาพการสร้างท่อระบายน้ำในลำเหมืองเพื่อให้ระบายน้ำได้

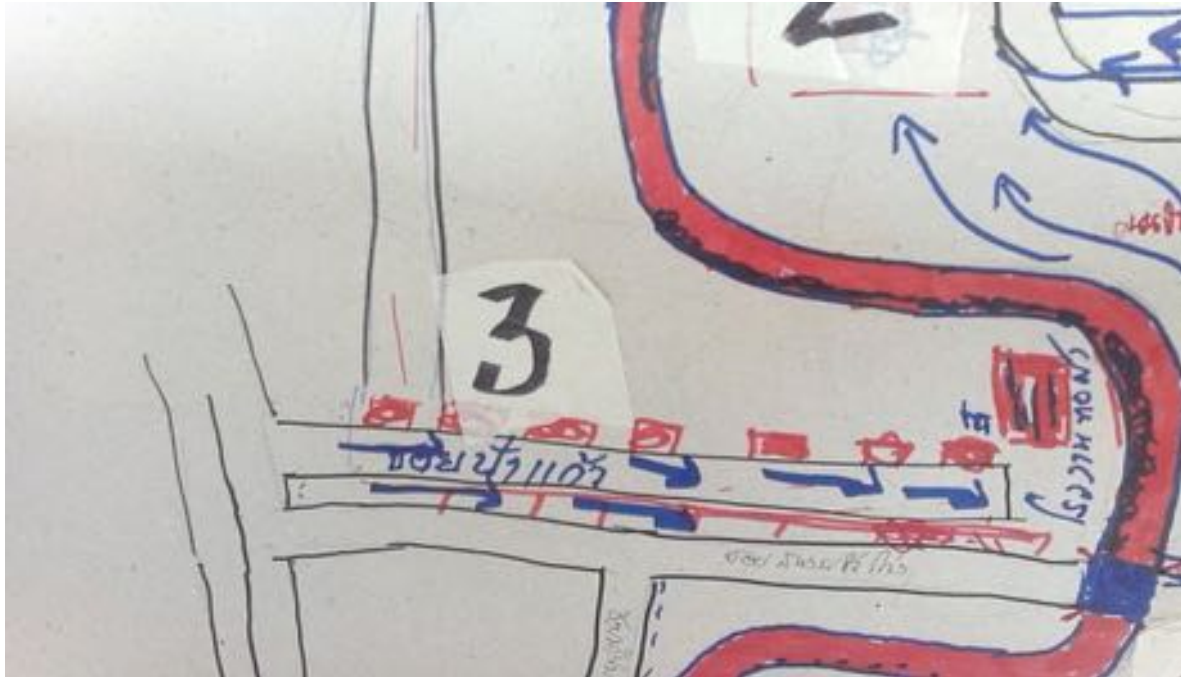
○ จุดเสี่ยงที่ 3 ซอยบ้านป่าแก้ว

-ไม่มีทางน้ำระบายน้ำออก

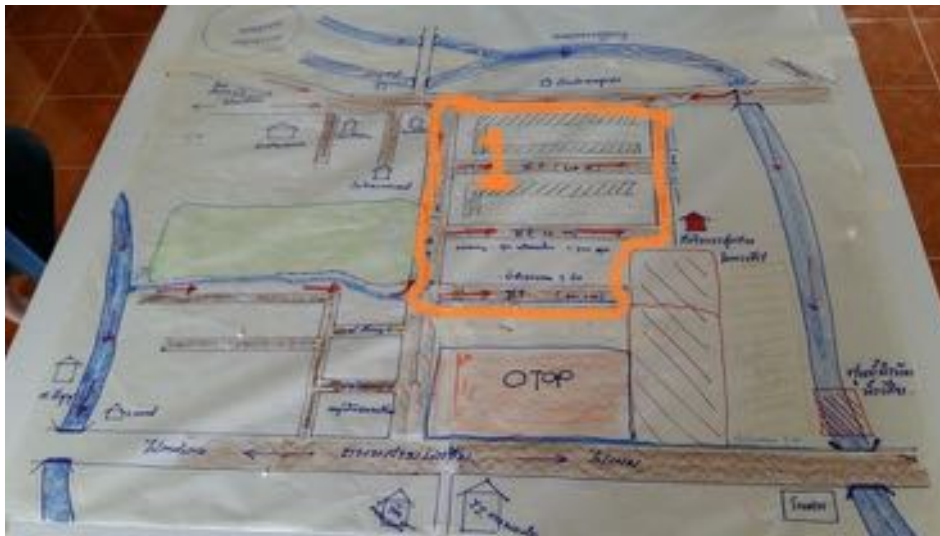
- 1) บริเวณซอยคอนแกว่ 1-3 ถ้าฝนตกหนัก การระบายน้ำติดขัดเนื่องจากท่ออุดตันทำให้น้ำล้นเข้าชุมชน ซึ่งจะมีน้ำท่วมบริเวณ ซ.คอนแกว่ 1 สูงประมาณ 1.5 เมตร ,ซ.คอนแกว่ 2 สูงประมาณ 1 เมตร และ ซ.คอนแกว่ 3 สูงประมาณ 50 ซม.-1 เมตร มีผู้ประสบภัยน้ำท่วม จำนวน 40ครัวเรือน ประชากร จำนวน 200 คน น้ำท่วมขัง 2-3 วัน

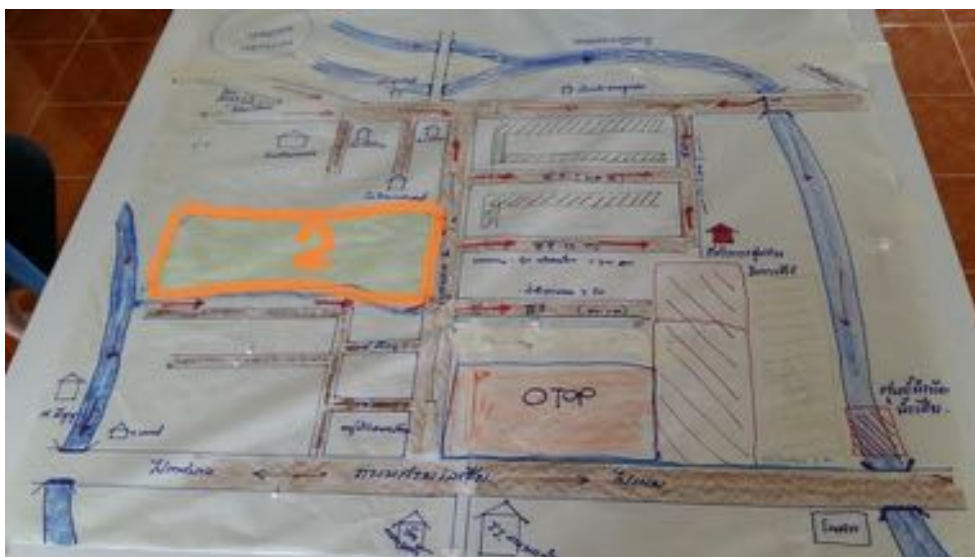
- 2) บริเวณหลังสนามกอล์ฟมีสาเหตุมาจากเมื่อฝนตกหนัก มีน้ำปริมาณมาก น้ำจากลำห้วยแม่สอดจะล้นออกทางคอสะพานหลังวัดอรุณเขต และไหลเข้าหลังสนามกอล์ฟ และเป็นเส้นทางน้ำอีกทางหนึ่งที่ไหลเข้าชุมชนเป็นเหตุให้น้ำท่วมบริเวณ ซ.คอนแกว่ เช่นกัน
