## ข้อมูลชุมชนตาลเดี่ยว

ตำบลแม่สอด อำเภอแม่สอด จังหวัดตาก

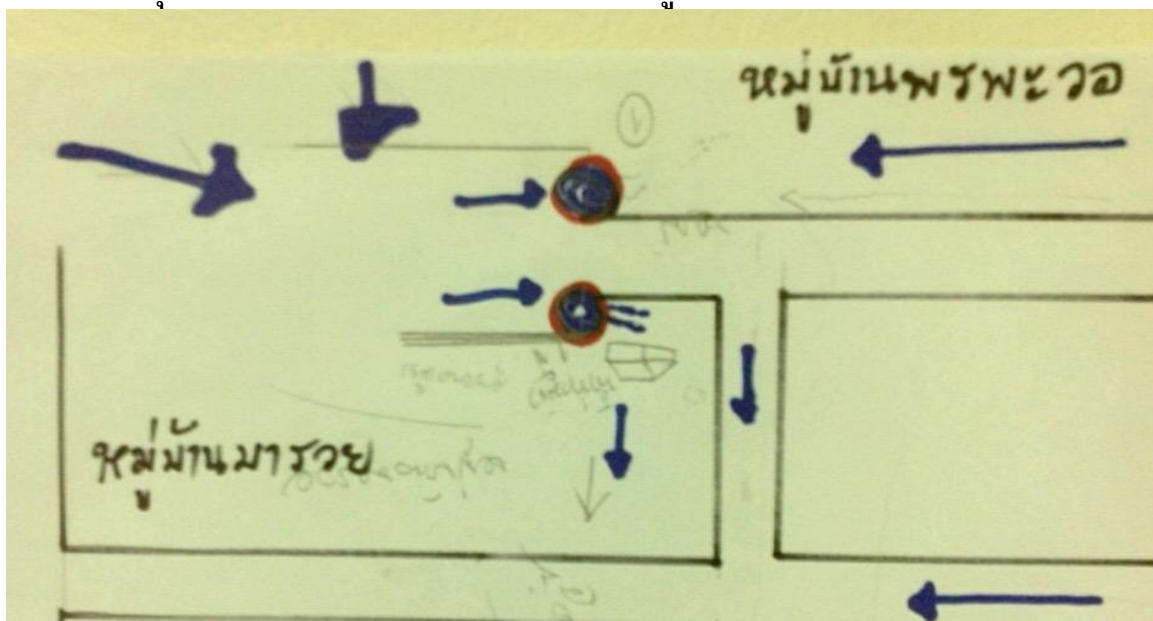
### 5.1 จุดเสี่ยงที่ 1 น้ำไหลจากท่อระบายน้ำของหมู่บ้านจัดสรรมารวย หมู่บ้านพรพะวอ

- ซึ่งชุมชนได้รับผลกระทบจากการไหลของน้ำและน้ำล้นลงจากหมู่บ้านจัดสรรมารวย หมู่บ้านพรพะวอ
- บริเวณชุมชนเป็นพื้นที่ต่ำ บริเวณพื้นที่ของหมู่บ้านจัดสรรมารวย มีพื้นที่ถมที่ดินระดับสูงกว่าชุมชน ลักทอง
- บริเวณถนนและครัวเรือนที่ได้รับผลกระทบ มีเศษขยะและเต็มไปด้วยวัชพืช เช่น ผักตบชวา ผักบุ้ง ซึ่งส่งผลกระทบทำให้การไหลของน้ำเป็นไปได้ช้าและอาจจะเป็นแรงต้านน้ำได้
- เมื่อปี 2558 ชาวบ้านได้ป่วยเป็นโรคไข้เลือดออก จำนวน 1 ราย และประสบปัญหาด้านสุขอนามัยเนื่องจากน้ำได้ท่วมขังตลอดทั้งปี

- น้ำท่วมไหลผ่านและน้ำท่วมขังอยู่ที่ระดับ 30 – 60 เซนติเมตร และระดับน้ำสูงที่สุดประมาณ 80 – 100 เซนติเมตร

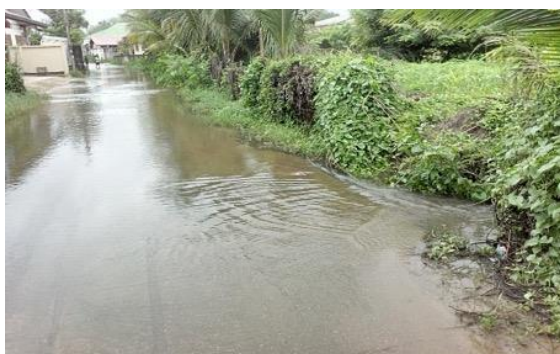
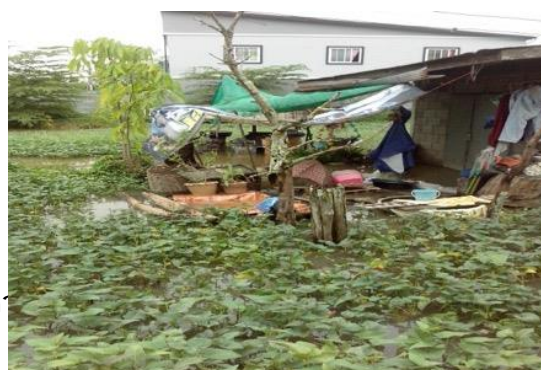
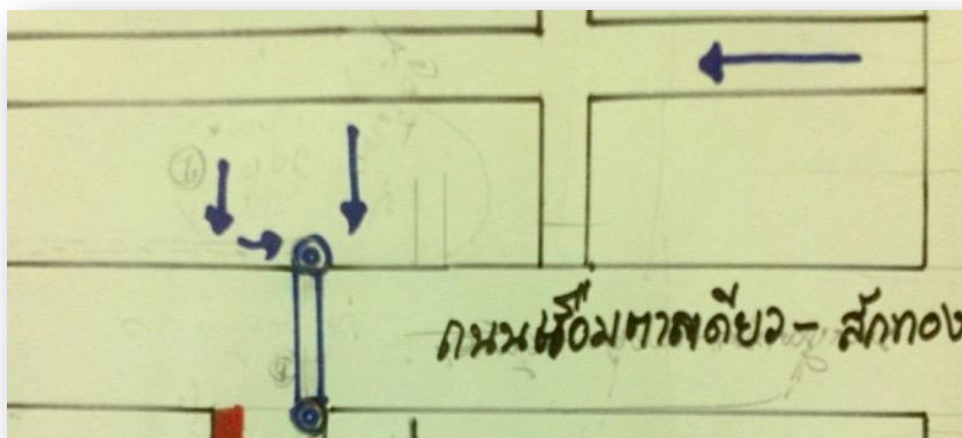
- จากเดิมพื้นที่รับน้ำมีขนาดพื้นที่มากกว่า 20 ไร่ (ปัจจุบันพื้นที่รับน้ำเหลือประมาณ 2 ไร่) จึงเหลือพื้นที่รองรับน้ำที่น้อยลง ทำให้น้ำที่ไหลมารวมกันจากชุมชนใต้เออแล้นข้ามถนน
- การถมที่ดินของเอกชนที่สูงกว่าพื้นที่ถนนเชื่อมระหว่างชุมชนตาลเดี่ยว - ชุมชนสักทอง
- น้ำที่เออแล้นและข้ามถนนมาเข้าท่อระบายน้ำของหมู่บ้านตาลเดี่ยววิลล่าระบายน้ำออกได้ช้า เนื่องจากท่อระบายน้ำที่มีขนาดที่เล็กขนาดเส้นผ่าศูนย์กลาง 40x100 เซนติเมตร และปัจจุบันสามารถใช้งานได้เพียงท่อเดียว ทำให้การระบายน้ำเป็นไปด้วยความล่าช้า
- บริเวณที่รองรับน้ำโดยรอบมีความตื้นเขินทำให้การรองรับน้ำได้ในปริมาณที่น้อยลง

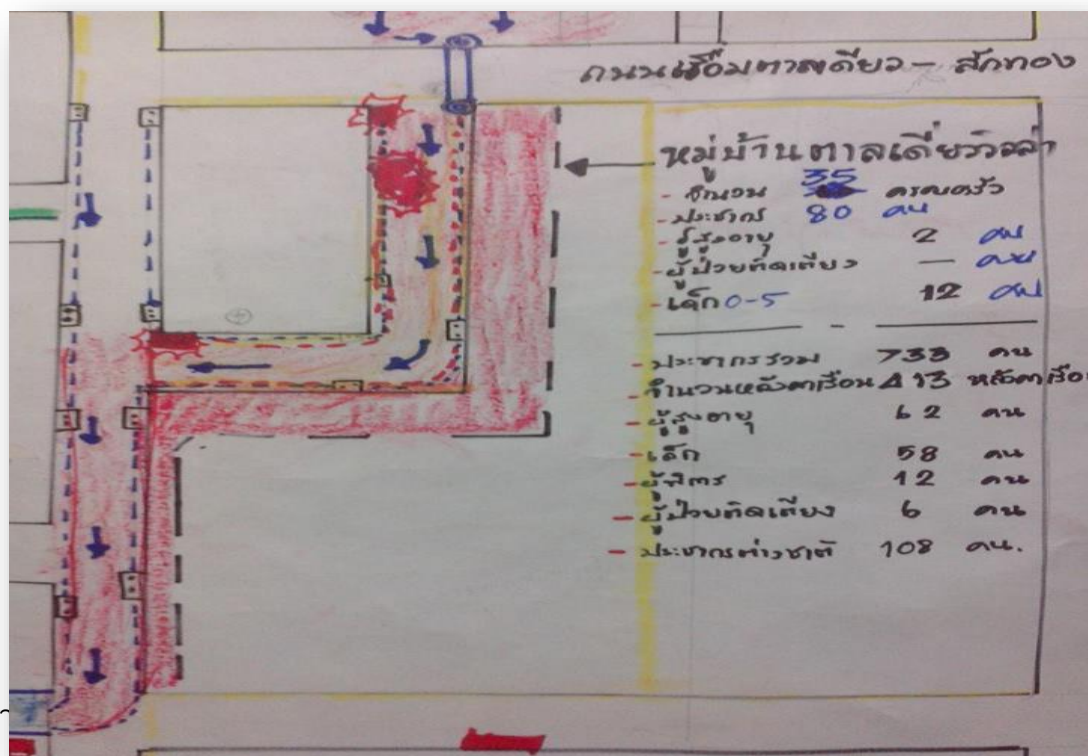
### 5.3 จุดเสี่ยงที่ 3 ท่อระบายน้ำในหมู่บ้านถึงชุมประตูทางเข้าหมู่บ้านตาลเดี่ยววิลล่า

- เนื่องจากท่อระบายน้ำในหมู่บ้านถึงชุมประตูทางเข้าหมู่บ้านตาลเดี่ยววิลล่าระบายน้ำเป็นไปด้วยความล่าช้า
- ถนนที่ชำรุด อีกฝั่งของถนนมีความสูงที่มากกว่าอีกฝั่ง ทำให้เกิดปัญหาน้ำไม่สามารถที่จะระบายลงสู่ท่อระบายน้ำได้
- มีน้ำขังบริเวณท่อเก่าด้านล่างและมีการทับซ้อนของท่อใหม่ และท่อเก่าด้านล่างมีการอุดตันของดินตะกอนและเศษขยะหรือพวงวัชพืช ทำให้ท่อระบายน้ำใหม่นั้นสูงกว่าระดับน้ำ เป็นเหตุให้เกิดน้ำขังและอาจเกิดปัญหาแหล่งเพาะพันธุ์ยุงลายได้
- เจ้าหน้าที่ของรัฐยังไม่ให้ความร่วมมือเท่าที่ควร
- ตั้งแต่บริเวณชุมประตูถึงลำเหมืองเกิดน้ำท่วม เนื่องจากท่อระบายน้ำยังไม่เพียงพอ และบางจุดยังเป็นแอ่งลงไปเนื่องจากถนนไม่มีความสม่ำเสมอ ทำให้การไหลของน้ำไม่สะดวกและมีเศษขยะที่ทิ้งลงลำเหมือง

ระดับน้ำท่วม 50 – 60 เซนติเมตร และระดับน้ำท่วมสูงที่สุดประมาณ 120 - 130 เซนติเมตร

ระยะเวลา น้ำท่วม จำนวน 3 – 7 วัน บางครั้งฝนที่ตกหนักติดต่อกันหลายวันและน้ำไหลท่วมเข้าสู่หมู่บ้านมีระยะเวลานานประมาณ 20 – 25 วัน

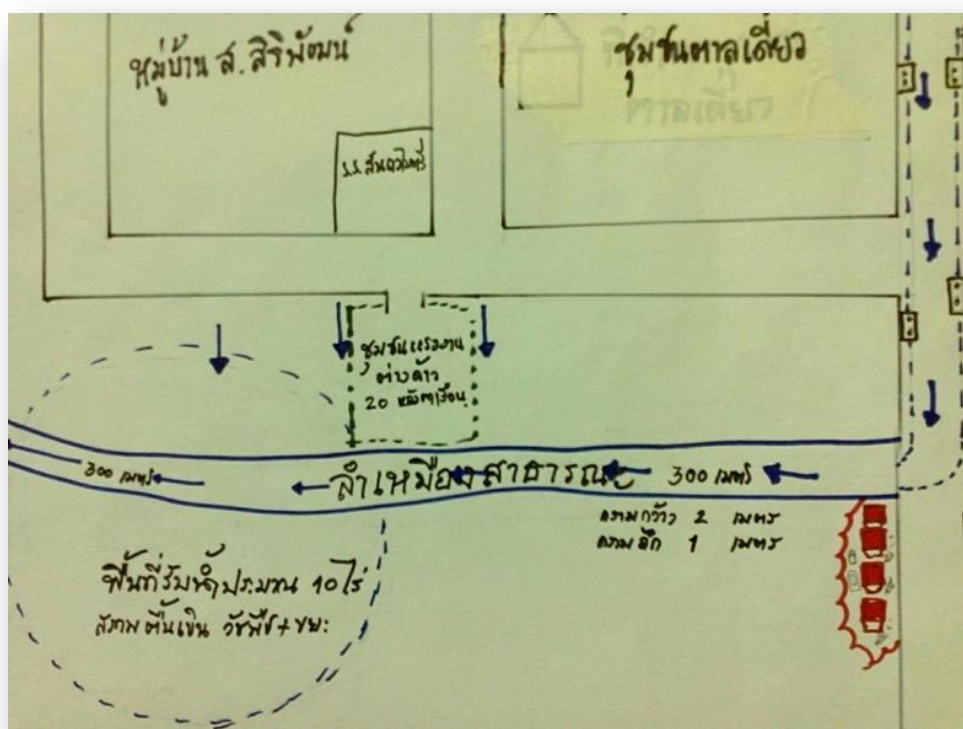
จุดเสี่ยงที่ 4 ลำคูเหมืองเก่าและพื้นที่สาธารณะประโยชน์

- บริเวณพื้นที่ลำเหมืองระยะทาง 300 เมตร เป็นพื้นที่เอksenและระยะทางอีก 300 เมตร เป็นพื้นที่สาธารณะชุมชน

- ปัญหาขยะล้นลงคูเหมืองมีการเทขยะเรี่ยราดไม่เป็นที่เป็นทางขาดวินัยในการรักษาสิ่งแวดล้อม ส่งผลให้เกิดการอุดตันทางเดินของน้ำและส่งกลิ่นเหม็น
- น้ำบริเวณก่อนถึงปลายคูเหมืองประมาณ 300 เมตรเป็นต้นไป มีความตื้นเขินของระดับน้ำ ทำให้น้ำไหลไม่สะดวกและทำให้เกิดการท่วมขังของน้ำ
- ชาวต่างชาติยังทิ้งขยะลงสู่ลำเหมืองและปัญหาด้านสุขอนามัยของชุมชนต่างชาติ

- 8) ประสานงานปรึกษาหารือร่วมการแก้ไขปัญหาให้ความร่วมมือในการจัดการน้ำท่วมร่วมกับพื้นที่ของชุมชนรอบข้าง เช่น ชุมชนแม่ปะ, ผู้ประกอบการหมู่บ้านจัดสรร, หมู่บ้านมารวย , หมู่บ้านพรพะวอ
- 9) ขุดลอกลำเหมืองเก่าไม่ให้เกิดการตื้นเขิน ให้ลึกประมาณ 1 เมตร กว้าง 2 เมตร ใช้จอบขุดและใช้เครื่องจักรกล เช่น รถแมคโฮเล็กมาช่วยในการขุดลอก
- 10) การติดป้ายห้ามทิ้งขยะตามจุดต่างๆของชุมชน และค่อยๆให้เกิดการแทรกซึมในเรื่องจิตสำนึกพูดคุยต่อเนื่องเรื่องการทิ้งขยะ
- 11) การขอถึงคัดแยกขยะแต่ละประเภทวางตามจุดต่างๆของชุมชน
- 12) เทศบาลนครแม่สอดควรเปิดจุดรับซื้อขยะจากชุมชน
- 13) รณรงค์การคัดแยกขยะในครัวเรือนและชุมชน
- 14) หลังน้ำลดให้เจ้าหน้าที่ที่มีส่วนเกี่ยวข้องเข้ามาตรวจสอบและดูแล
