## ข้อมูลชุมชนสองแคว 1

เทศบาลเมืองแม่สอด อำเภอแม่สอด จังหวัดตาก

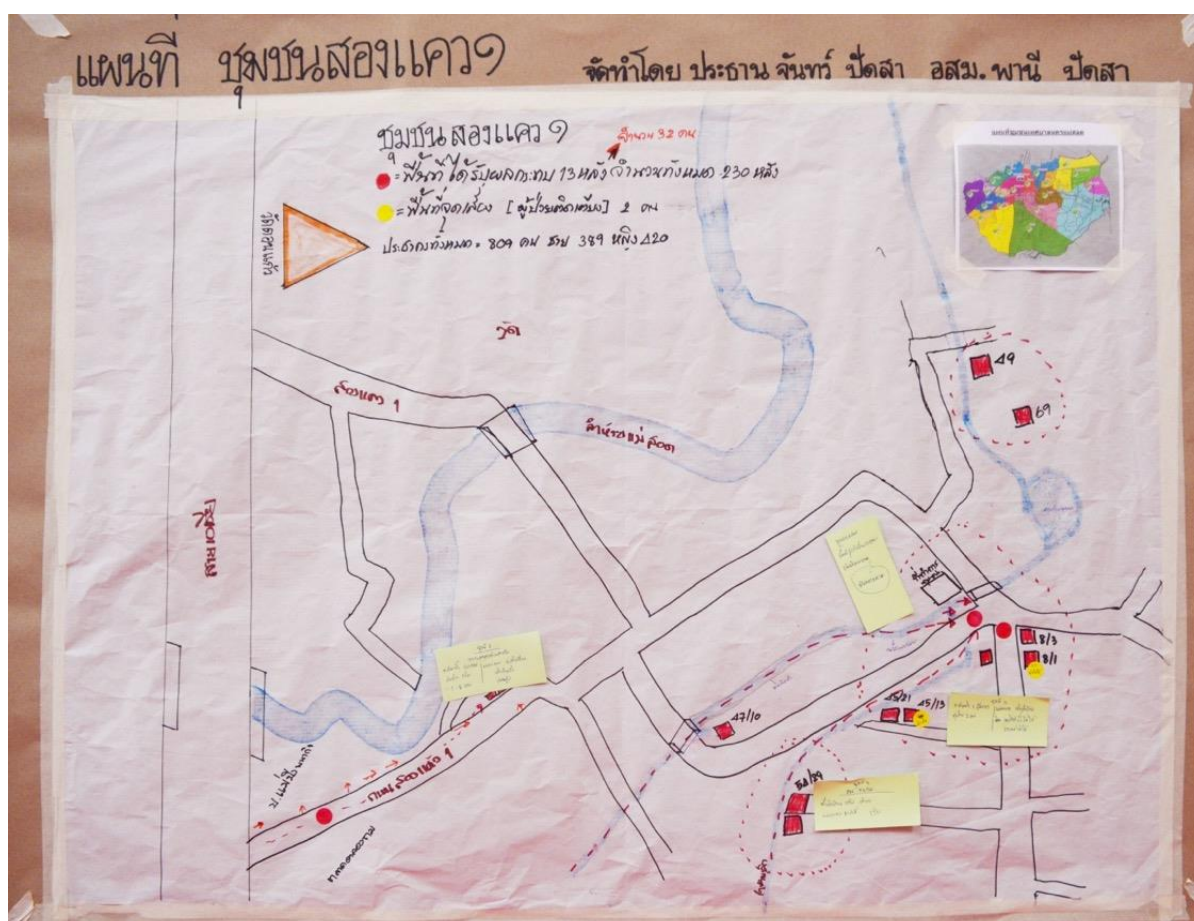
แผนที่มาตราส่วน 1:1000 แสดงที่ตั้งอาณาเขตชุมชน

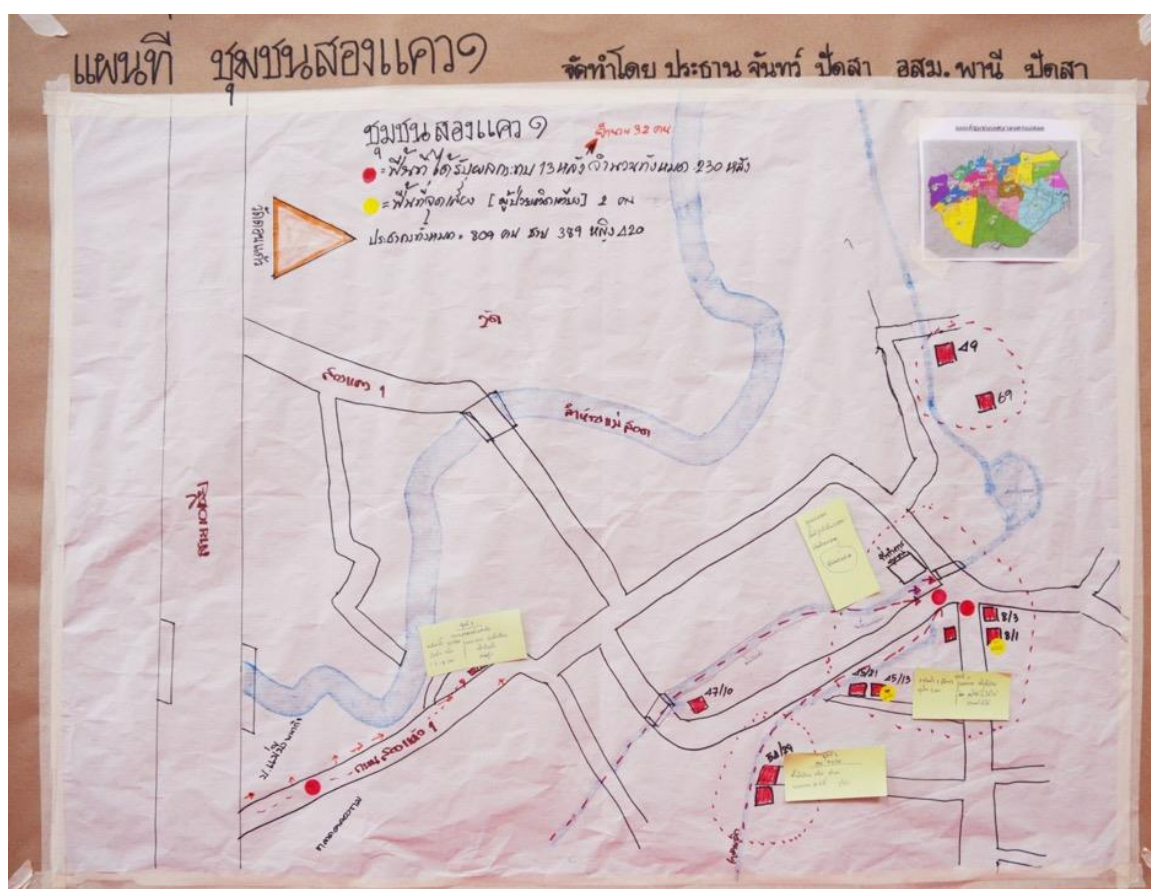
ระบบน้ำชุมชนสองแคว 1

น้ำที่ไหลเข้าชุมชนสองแควหนึ่งทางหลักมี 3 ทาง คือ

1. น้ำจากลำห้วยแม่สอด รับน้ำจากต้นน้ำก่อนระบายน้ำต่อไปชุมชนสองแคว 2 สถานภาพลำห้วยแม่สอดของชุมชนเป็นทางระบายน้ำออก ขณะเดียวกันสภาพลำห้วยในเขตชุมชนเกือบทั้งเส้นมีสภาพรกเรือมีวัชพืชน้ำ จำพวกผักตบชวา หญ้า เศษไม้ กิ่งไม้ ขยะ และดินเลน โดยเฉพาะบริเวณเชิงสะพานวัดดอนแก้ว ลำห้วยจึงไม่เอื้อต่อการระบายน้ำออก

2. ลำเหมืองสาธารณะประโยชน์ด้านทิศตะวันออกเฉียงเหนือของชุมชน เป็นทางน้ำดั้งเดิมที่ถูกเปลี่ยนสภาพ มีทั้งการถมตลิ่งให้ริมฝั่งแคบลงและบางช่วงมีการถมทับลำเหมืองทำให้น้ำไม่สามารถระบายได้แล้วเอ่อท่วมชุมชน
3. ลำเหมืองสาธารณะประโยชน์ที่มาจากชุมชนตาลเตี้ยด้านทิศตะวันออกของชุมชน ช่วงต้นลำเหมืองบริเวณศาลเจ้าแม่กวนอิมมีลักษณะสะอาด มีการจัดการวัชพืชน้ำและขยะเป็นอย่างดี โดยเจ้าหน้าที่ศาลเจ้า แต่ช่วงกลางต่อไปจากศาลเจ้าแม่กวนอิมมีวัชพืชปกคลุมหนาแน่นไปจนถึงบล็อกคัลเวอร์ส แล้วมีการเบี่ยงทางน้ำเพื่อให้ไหลเข้าบล็อกคัลเวอร์สแบบปิดที่สร้างขึ้นบนลำเหมือง ผลที่เกิดขึ้นคือกระแสน้ำไม่เบี่ยงตามเส้นทางใหม่ แต่กลับไหลพาตเข้าท่วมบ้านเรือนในเขตนั้น

จากสภาวะการดังกล่าว ปัญหาระบบน้ำของชุมชนสองแคว 1 จึงเป็นปัญหาทางระบายน้ำเดิมถูกปิดกั้น ถูกเปลี่ยนทิศทางโดยการถมที่ทับแนวตลิ่งและถมที่ปิดทับลำเหมืองสาธารณะรวมทั้งสภาพลำเหมืองและลำห้วยต้นเขินมีวัชพืชและขยะปกคลุมหนาแน่น จนน้ำไม่สามารถไหลได้อย่างเป็นปกติแล้วหนุนขึ้นท่วมพื้นที่ชุมชนในที่สุด

เนื่องจากปัญหาของชุมชนสองแคว 1เกิดจากระบบระบายมีปัญหาดังนั้นข้อเสนอของชุมชนจึงเน้นเพื่อสร้างระบบระบายน้ำที่มีประสิทธิภาพมากกว่าการช่วยเหลือขณะประสบภัย ดังนี้

- 1) ทางระบายน้ำข้างที่ทำการชุมชนถูกถมที่ทับทางน้ำ น้ำไม่สามารถระบายเกิดน้ำท่วมในฤดูฝน เส้นทางนี้ยาวประมาณ 100 เมตร ชุมชนต้องการขุดลอกทางน้ำเดิมให้สามารถระบายได้(แต่ต้องศึกษาที่ดินรายรอบก่อนว่ามีผลกระทบกับใครบ้างอย่างไร)
- 2) ทางเข้าชุมชนติดถนนสายเอเชีย(ทางเข้าตลาดคลองถม)ไม่มีท่อระบายน้ำและถนนลุ่มต่ำ ทำให้น้ำระบายไม่ได้และท่วมขังพื้นที่เป็นเวลานาน ชุมชนเสนอให้ถมที่ริมถนนให้สูงขึ้นและวางท่อระบายน้ำตลอดซอย ความยาวประมาณ 150 เมตร(เคยนำเสนอปัญหาหลายครั้งแล้วแต่ยังไม่มีการจัดการ)
- 3) สร้างท่อระบายน้ำบริเวณข้างวัดดอนแก้วถึงลำห้วยแม่สอดบริเวณเชิงสะพาน ความยาวประมาณ 200 เมตร
- 4) เสนอวางท่อระบายน้ำจากหลังร้านตี๋มช้างลงไปถึงห้วยแม่สอด ความยาวประมาณ 300 เมตร
- 5) วางท่อระบายน้ำหน้าซอยกวกี่ ความยาวประมาณ 200 เมตร
- 6) ปรับปรุงร่องน้ำ ขุดลอกคูคลอง เพื่อให้น้ำไหลสะดวกมากขึ้น
