# 1. แหล่งน้ำ / พื้นที่รับน้ำ

## 2. จุดเสี่ยง/พื้นที่เสี่ยง

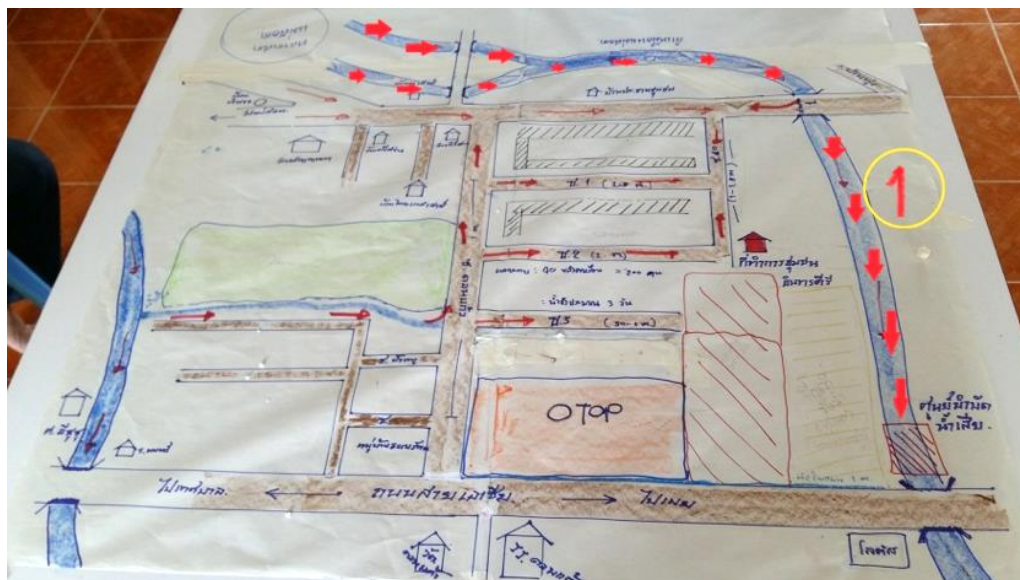
เส้นทางที่ 1 น้ำไหลจากลำราง (เหมืองกลาง) ไหลเข้าสะพาน 1 (เส้นทางน้ำปกติ)

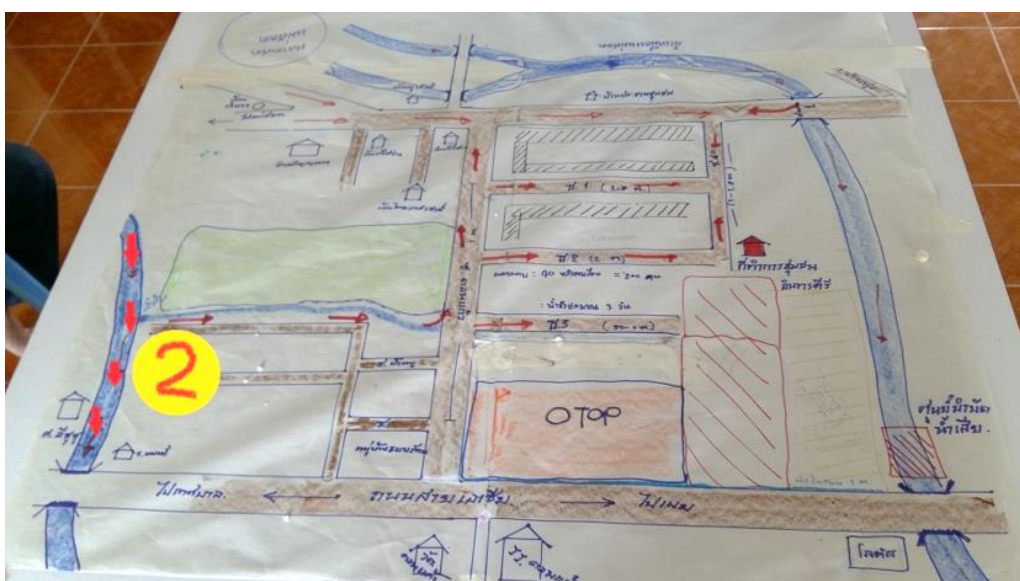
เส้นทางที่ 2 น้ำจากลำห้วยแม่สอด

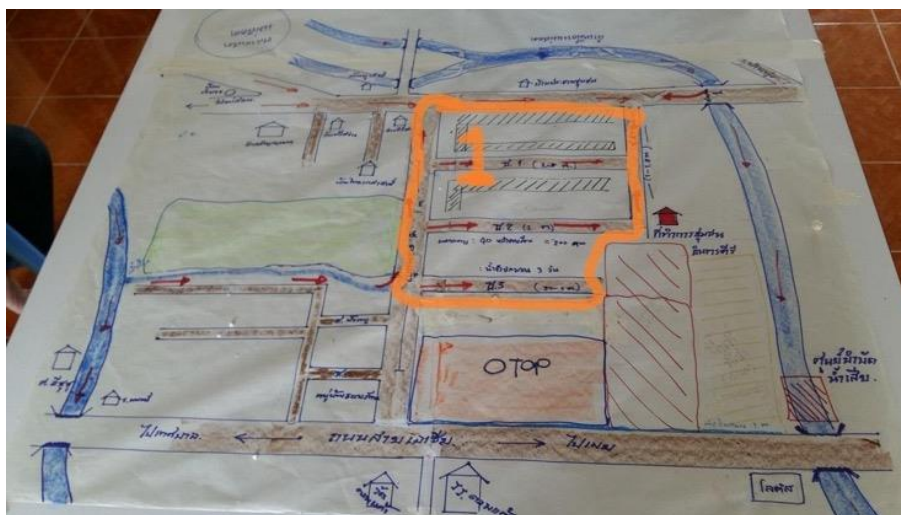
- 1) บริเวณซอยคอนแกว่ 1-3 ถ้าฝนตกหนัก การระบายน้ำติดขัดเนื่องจากท่ออุดตันทำให้น้ำล้นเข้าชุมชน ซึ่งจะมีน้ำท่วมบริเวณ ซ.คอนแกว่ 1 สูงประมาณ 1.5 เมตร ,ซ.คอนแกว่ 2 สูงประมาณ 1 เมตร และ ซ.คอนแกว่ 3 สูงประมาณ 50 ซม.-1 เมตร มีผู้ประสบภัยน้ำท่วม จำนวน 40ครัวเรือน ประชากรจำนวน 200 คน น้ำท่วมขัง 2-3 วัน

- 1) สร้างท่อระบายน้ำ บริเวณพื้นที่ที่ได้ผลกระทบ (ซอย 2)
- 2) เพิ่มท่อระบายน้ำริมถนนสายเอเชีย-แม่เมย เพื่อการระบายน้ำที่ดีขึ้น

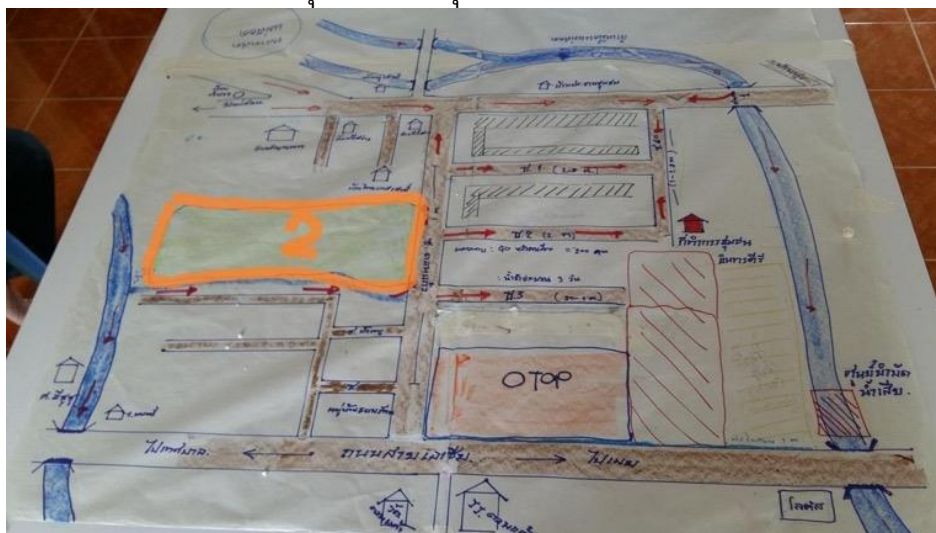
- 2) บริเวณหลังสนามกอล์ฟมีสาเหตุมาจากเมื่อฝนตกหนัก มีน้ำปริมาณมาก น้ำจากลำห้วยแม่สอดจะล้นออกทางคอสะพานหลังวัดอรัญเขต และไหลเข้าหลังสนามกอล์ฟ และเป็นเส้นทางน้ำอีกทางหนึ่งที่ไหลเข้าชุมชนเป็นเหตุให้น้ำท่วมบริเวณ ซ.คอนแกว่ เช่นกัน
