ข้อมูลความเสี่ยงอุทกภัยของเขตเศรษฐกิจพิเศษ :

# เมืองแม่สอด

โครงการสนับสนุนชุมชนท้องถิ่นเตรียมความพร้อมรับมือและลดความเสี่ยงภัยพิบัติ  
สถาบันชุมชนท้องถิ่นพัฒนา (LDI)

กรกฎาคม 2561

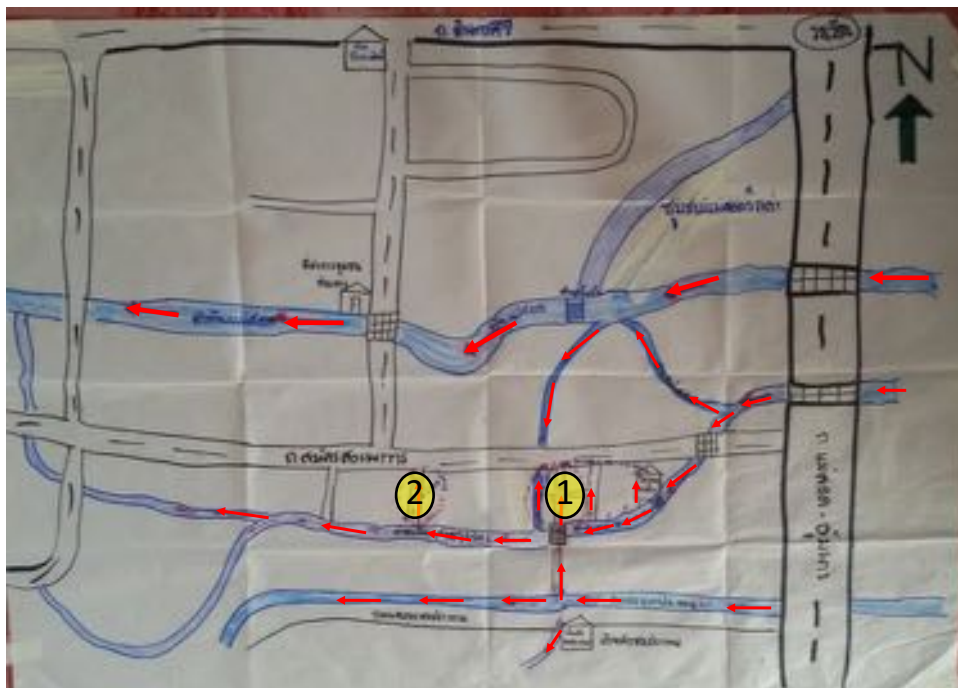
### จุดเสี่ยง

จุดเสี่ยงในชุมชนที่เกิดน้ำท่วมมี 2 จุด คือ

1. พื้นที่ ซอย 5 น้ำจากลำเหมืองสาธารณะ และคลองชลประทาน ไหลเข้าท่วมบริเวณท้าย ซอย
2. พื้นที่ ซอย 7/1 (ซอย 107) น้ำจากลำเหมืองสาธารณะ ไหลเข้าท่วมบริเวณท้ายซอย
3. บริเวณบ้านพักโรงงาน

**ลักษณะการท่วม :** เส้นทางแรกน้ำจากลำห้วยไหลผ่านเข้าบ้านพักของโรงงาน ท่วมสูงกว่า 1.5 เมตร เนื่องจากพื้นที่มีลักษณะที่ต่ำ ไม่มีทางระบายของน้ำ , เส้นทางที่สองเมื่อไหลผ่านจนเอ่อล้นในบริเวณบ้านพัก ลำเหมืองในเส้นชลประทานมีสิ่งก่อสร้างขวางทางน้ำ

**จุดปัญหา :** น้ำจากลำห้วยไหลผ่านเข้าบ้านพักของโรงงาน ไทย-พม่า และไม่สามารถรับน้ำหรือปิดกั้นน้ำออกได้, ลำเหมืองในเส้นชลประทานมีสิ่งก่อสร้าง ปลูกกล้วยๆ ขวางทางน้ำไม่มีช่องทางการระบายของน้ำ

**5.ข้อเสนอการรับมือ** :ให้ชุดลอกกล้าคลองและทำความสะอาดท่อระบายน้ำทั้งหมดในเขตชุมชนเพื่อให้สามารถระบายน้ำได้

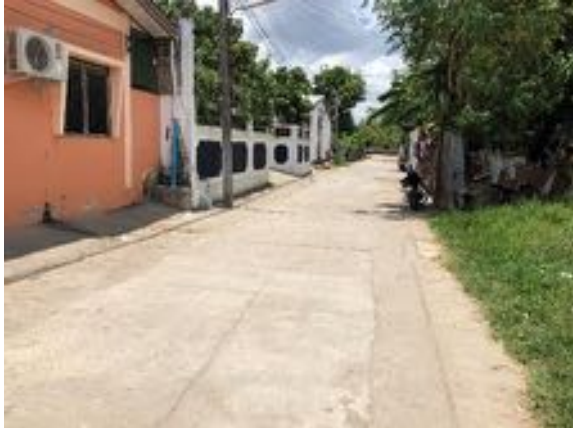
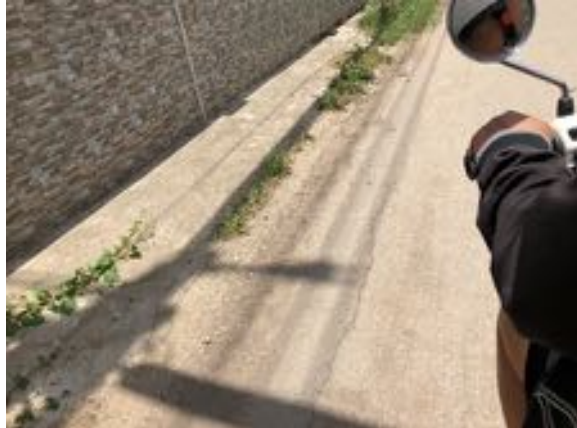
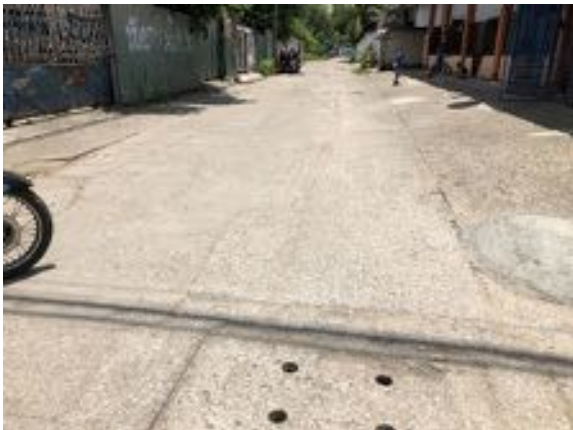
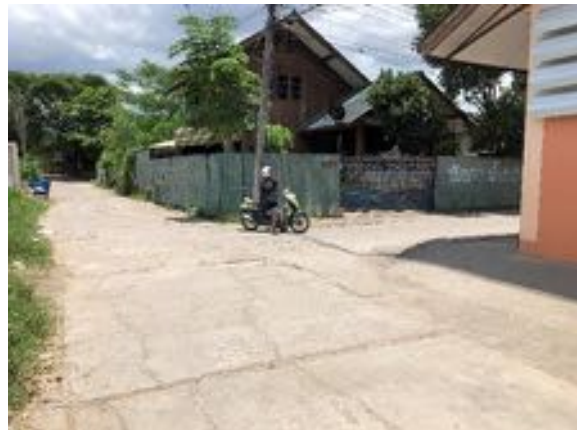
#### จุดเสี่ยงที่ 4 หมู่บ้านลุงทอง

- ลักษณะ ไม่มีรางระบายน้ำ (จุดที่มีการอุดตันทุกจุด ) ทั้งหมู่บ้าน
- สาเหตุ เกิดจากไม่มีรางระบายน้ำ

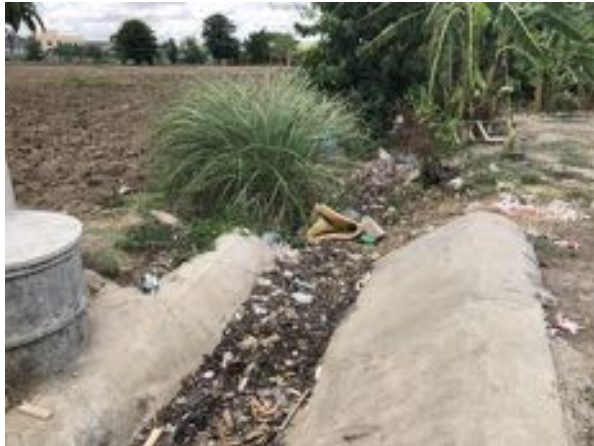
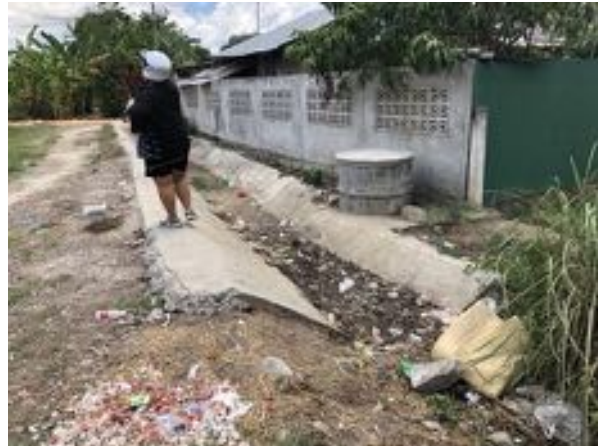
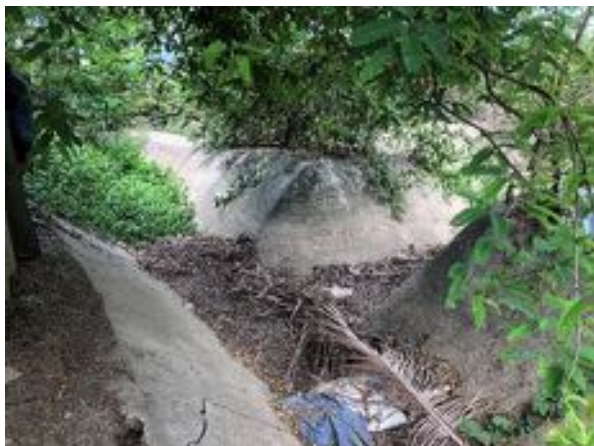
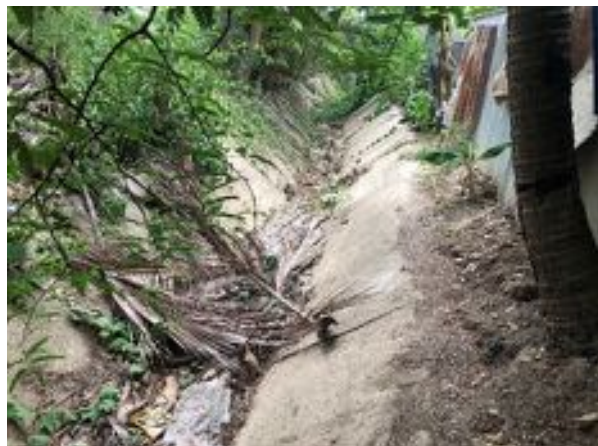
### จุดเสี่ยงที่ 5 ลำเหมืองเก่า (กำลังดำเนินการการแก้ไขโดยไทยนิคมยั่งยืน )

- ลักษณะ ลำเหมืองมีการก่อตัวขึ้นของชั้นมูลดิน และต้นไม้ที่เพิ่มมากขึ้น และมีขยะ ใบไม้ กิ่งไม้ทับถมขึ้นเป็นจำนวนมาก ซึ่งจะมีทางแยก 2 ทาง เข้าหมู่บ้านทุ่งทอง ทะลุดถนนศรีพานิชย์ เพียงครั้งเดียว และท่อขาดหายไป น้ำไม่มีทางออก ทำให้เกิดผลกระทบไปยังจุดเสี่ยงที่ 3
- สาเหตุ เกิดจากพฤติกรรมของผู้ที่อยู่อาศัยทิ้งขยะ

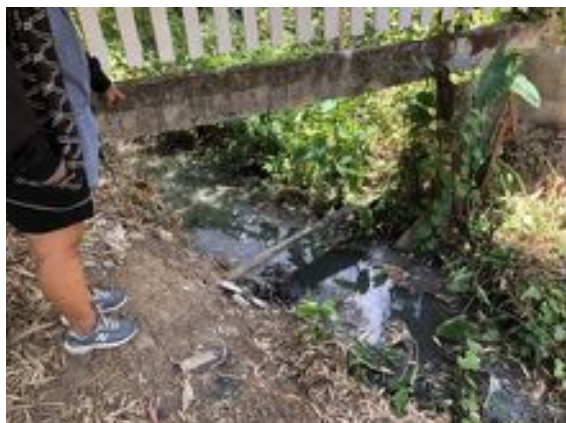
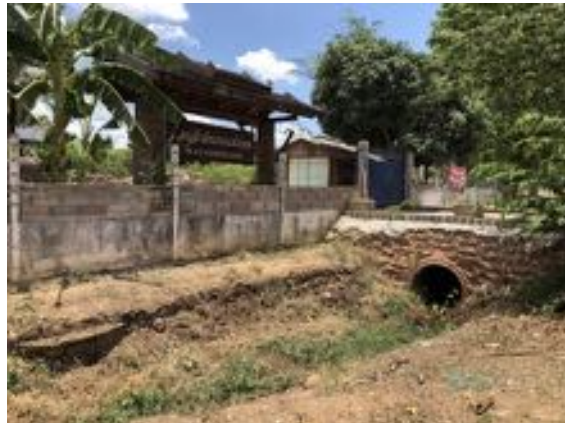
### จุดเสี่ยงที่ 6 หลังอำเภอแม่สอด

- ลักษณะ ท่อระบายน้ำถูกสร้างทับถม ทำให้น้ำไม่สามารถระบายน้ำได้

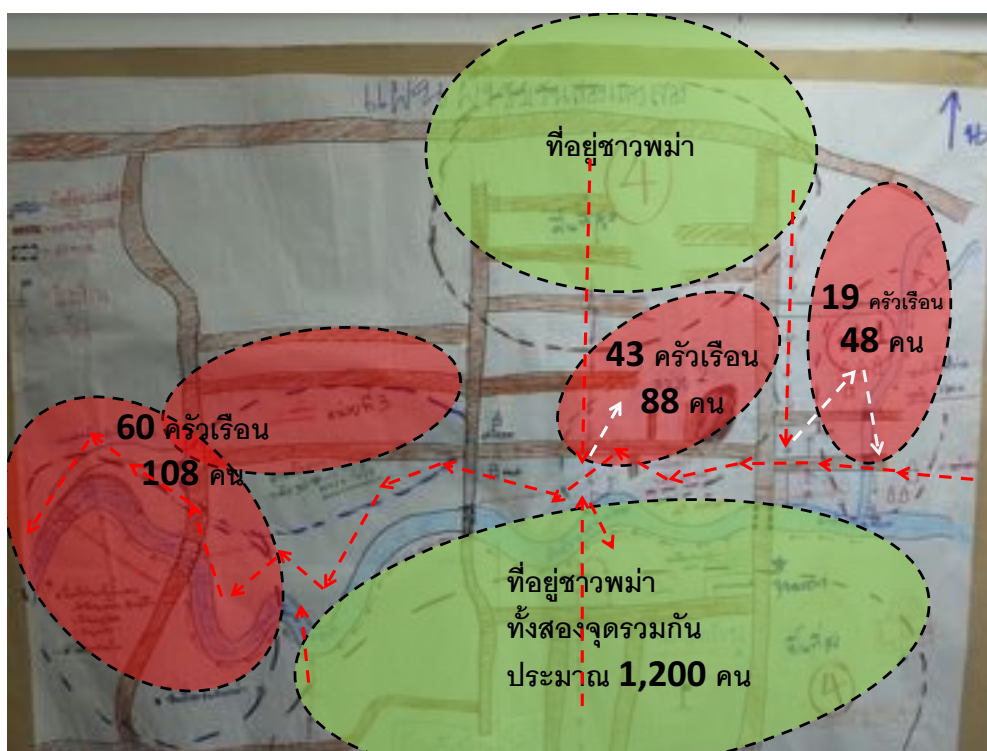
แผนวาดแสดงพื้นที่ถูกน้ำท่วมในเขตชุมชนสองแคว 2

จากแผนวาดแสดงเขตพื้นที่ถูกน้ำท่วมของชุมชนสองแคว 2 จะพบว่าพื้นที่สีแดงคือพื้นที่ถูกน้ำท่วมซึ่งมีทั้งหมด 3 จุด และแต่ละจุดเป็นการถูกท่วมเนื่องจากขาดการวางระบบระบายน้ำท่าที่กล่าวถึงในระบบน้ำของชุมชน แล้วนั้นทั้งสิ้น ดังรายละเอียดต่อไปนี้

**จุดที่ 1** ซอยข้างโรงเรียนวัดดอนแก้วริมฝั่งลำห้วยแม่สอดด้านทิศเหนือ เป็นทางรับน้ำท่าจากด้านทิศเหนือของชุมชนแต่ทางน้ำถูกปิดกั้นด้วยถนน 3 สาย น้ำไม่สามารถไหลลงสู่ลำห้วยได้และไหลย้อนเข้าท่วมชุมชน จุดนี้น้ำท่วมที่ระดับความสูง 150 เซนติเมตร คร่าวเรือนถูกน้ำท่วม 19 คร่าวเรือน ประชากรได้รับผลกระทบ 48 คน

**จุดที่ 2** ริมห้วยแม่สอดฝั่งตรงข้ามที่ทำการชุมชน รับน้ำท่าจากด้านทิศเหนือชุมชนและไม่มีทางระบายน้ำลงสู่ลำห้วยเช่นเดียวกันกับจุดที่ 1 จุดนี้น้ำท่วมที่ระดับความสูง 50 เซนติเมตร คร่าวเรือนถูกน้ำท่วม 43 คร่าวเรือน ประชากรได้รับผลกระทบ 88 คน

**จุดที่ 3** ประตูระบายน้ำห้วยแม่สอด รับทั้งน้ำจากต้นน้ำและน้ำท่าของอำเภอแม่สอดก่อนไหลลงสู่แม่น้ำเมยแต่มีสิ่งกีดขวางทางน้ำทำให้ไหลไม่สะดวกและเอ่อท่วมพื้นที่ชุมชน การท่วมในจุดนี้เป็นการท่วมแบบฉับพลันและลดลงอย่างรวดเร็ว ขณะเดียวกันส่งผลกระทบกับชุมชนเป็นบริเวณกว้างที่สุด กล่าวคือมีระดับน้ำท่วมสูง 30 เซนติเมตร คร่าวเรือนถูกน้ำท่วม 60 คร่าวเรือน ประชากรได้รับผลกระทบ 108 คน

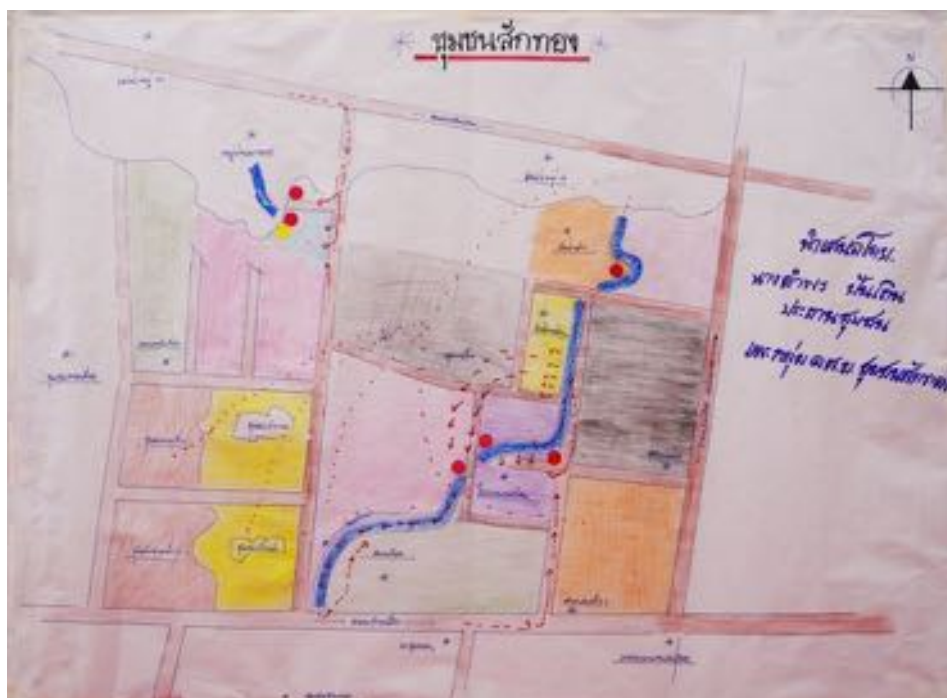
จุดเสี่ยง

จุดเสี่ยงในชุมชนที่ทำให้เกิดน้ำท่วมมี 2 จุด คือ

- 1.) ถนนราษฎร์บูรณะ ระยะทางประมาณ 120 เมตร ไม่มีท่อระบายน้ำ
- 2.) จุดตัดถนนระหว่างชุมชนสีทองและตาลเดี่ยว

- 1) สร้างท่อระบายน้ำ ถ.ราษฎร์บูรณะ 120 เมตร
- 2) สร้างท่อระบายน้ำรอบบริเวณร่วม 3 ชุมชน คือ สักทอง ,ตาลเดี่ยว และแม่ปะ
- 3) ทำท่อระบายน้ำให้ไหลลงสู่สถานอิสลาม (ซอย 1)
- 4) ให้ทางหลวงทำท่อระบายน้ำเพิ่ม และขยายร่องน้ำ (บริเวณ ถ.สายเอเชีย-ริมเมย)
- 5) ลอก/ดูดท่อระบายน้ำ และเก็บขยะทุกปี

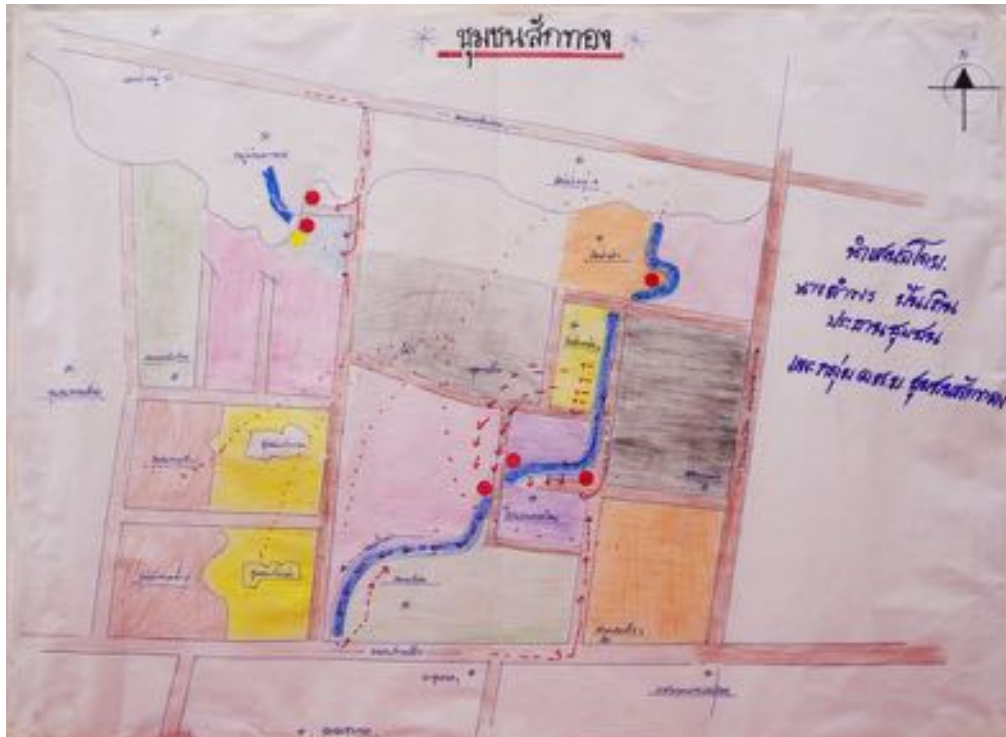
พื้นที่เสี่ยงในชุมชนที่เกิดน้ำท่วมมี 5 จุด คือ

1. เขตชุมชนสีกกทอง แอ่งร่องฟ้าผ่าฝนตกหนักและต่อเนื่อง ระดับน้ำท่วมจะสูงถึงเข้า ประมาณ 50 ซม. ระยะเวลาท่วม 2-3 วัน ถ้าฝนตกไม่หนักก็จะค่อยๆ ซึม มีผู้ประสบภัยน้ำท่วม จำนวน 8 ครัวเรือน มีบ้านเรือน จำนวน 15 - 16 หลัง จำนวน 50 คน ถ้าฝนตกต่อเนื่อง ถ้าฝนตกไม่หนักก็จะค่อยๆ ซึม

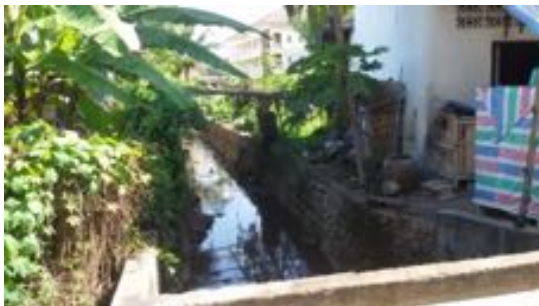
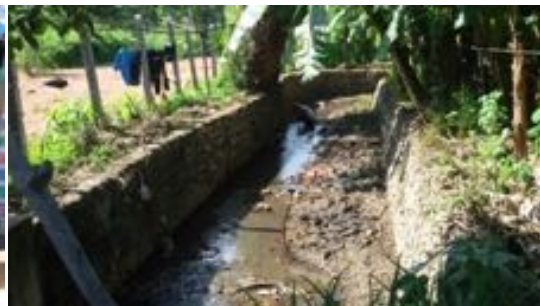
2. บริเวณหน้าโรงแรมเพชรรัตน์ ท่วมบริเวณถนน บ้านเรือน มีผู้ประสบภัยน้ำท่วม จำนวน 4 ครอบครัวยมี บ้านเรือน จำนวน 2 หลัง ห้องแถว 3 ตึก คนชุมชนสีกกทอง จำนวน 10 คน คนต่างชาติ จำนวน 30 คนเป็น บริเวณที่น้ำท่วมขังตลอดและท่วมนาน ท่วมบริเวณถนน บ้านเรือน ท่วมสูงระดับเข้า ประมาณ 40 - 70 ซม. เป็นบริเวณที่น้ำท่วมขังตลอดและท่วมนาน

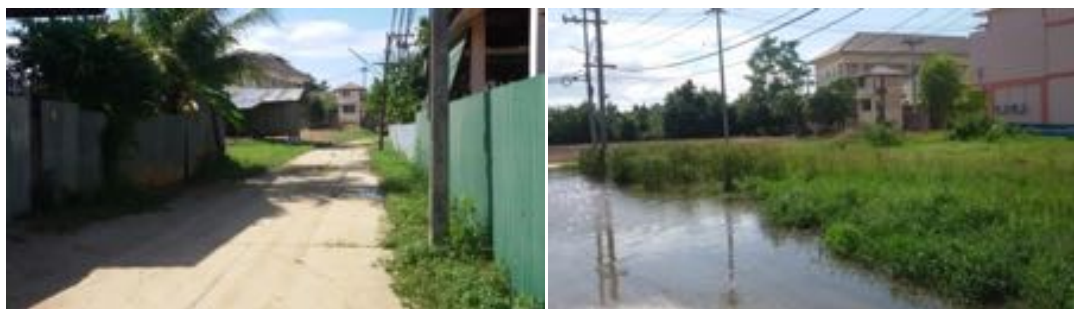
- 1) บริเวณสี่แยกติด แม่ปะหมู่ 10 และหมู่ 9 เขตติดต่อกับชุมชนสักทอง ซึ่งถ้าฝนตกมากจะท่วมเข้าบ้าน สูงประมาณ 50 - 80 ซม. หรือระดับเข้า ท่วมไม่เกิน 1 วัน ถ้าไม่หนักมากก็ไม่ท่วมนาน มีผู้ประสบภัยน้ำท่วม จำนวน 7 หลังคาเรือน ประชากรประมาณ 40 คน
- 2) ซอยบ้านประธานผู้สูงอายุ น้ำจะล้นมาจากร่องฟ้าผ่า ป่าช้าจีน และที่ทำการชุมชนที่เป็นพื้นที่สูง และเนื่องจากท่อระบายน้ำอุดตัน น้ำท่วมสูงประมาณ 50-60 ซม. ท่วมไม่เกิน 1 วัน ถ้าไม่หนักมากก็ไม่ท่วมนานมีผู้ประสบภัยน้ำท่วม จำนวน 7 หลังคาเรือน ประชากรประมาณ 30 คน
- 3) บริเวณซอย 1 จะมีน้ำไหลเข้าท่วม เนื่องจากเป็นพื้นที่ต่ำ ซึ่งมีระดับน้ำประมาณ 60 ซม. ระยะเวลาท่วมครึ่งวันน้ำจะลด มีผู้ประสบภัยน้ำท่วม จำนวน 3 หลังคาเรือน ประชากรประมาณ 10 คน

**ปัญหาที่พบ** คือ ขยะ การถมที่ คลองตื้นเขิน ส่งผลกระทบทำให้การเดินทางเข้าบ้านยากลำบาก และบางครั้งเรือไม่สามารถเข้าบ้านได้ จำนวน 30 ครั้วเรือน ยังพบกลุ่มเสี่ยงที่ต้องการความช่วยเหลือ ผู้ป่วยติดเตียง จำนวน 3 คน ที่ไม่สามารถช่วยเหลือตนเองได้ ต้องได้รับความช่วยเหลือใน คนพิการ จำนวน 3 คน ที่ไม่สามารถช่วยเหลือตัวเองได้

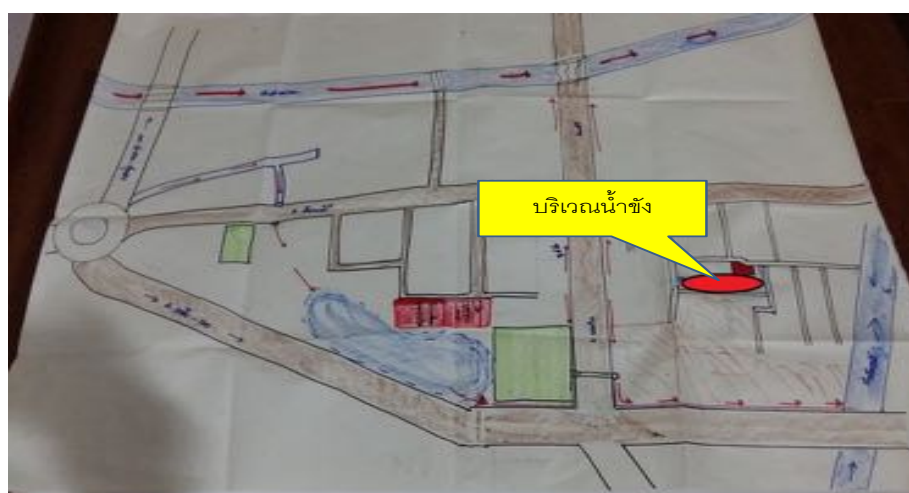
พื้นที่เสี่ยง

พื้นที่เสี่ยงในชุมชนที่เกิดน้ำท่วม คือ

บริเวณหลังที่ทำการชุมชน ปัญหาที่เกิดขึ้น คือ น้ำขัง เน่าเสีย ต้นเหตุมาจาก เพราะเป็นพื้นที่ต่ำทำให้ไม่ว่าจะเป็นน้ำฝนหรือน้ำทิ้งของชาวบ้านก็ไหลไปรวมกันจนเป็นน้ำขัง ซึ่งระดับน้ำเน่าเสียสูงประมาณ 50 – 60 ซม. มีผู้ได้รับผลกระทบโดยตรง จำนวน 15 ครัวเรือน และผลกระทบทางอ้อม (ส่งกลิ่นเหม็น) จำนวน 50 ครัวเรือน มีน้ำท่วมขังตลอดทั้งปี ทั้งนี้ยังหาแนวทางแก้ไขไม่ได้

- 1) มีการขยายท่อส่งน้ำ บริเวณ ถ.ยอดข้าว (หน้าโรบินสัน)
- 2) ทำท่อระบายน้ำที่มีขนาดใหญ่กว่าเดิมเพื่อการระบายที่สะดวกและเร็วขึ้น

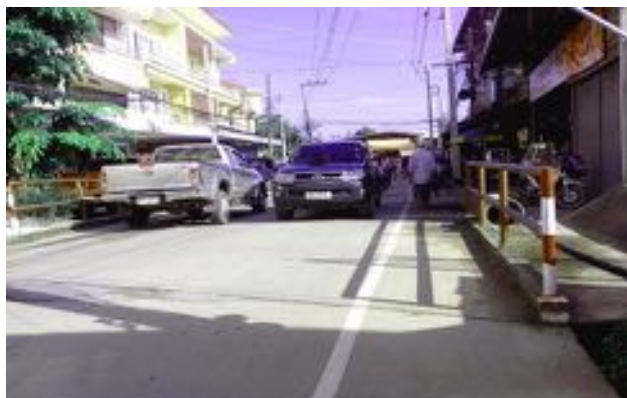
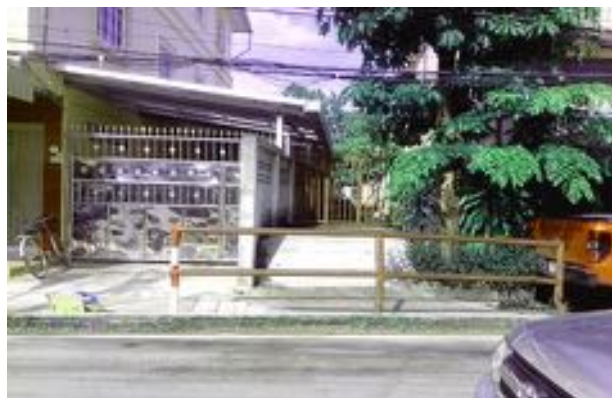
ภาพประกอบจุดที่ 4 : ลำห้วยแม่สอดที่ถูกเอกชนก่อกำบังปิดด้านบนเพื่อใช้เป็นพื้นที่ส่วนตัว
