## ข้อมูลชุมชนตาลเดี่ยว

ตำบลแม่สอด อำเภอแม่สอด จังหวัดตาก

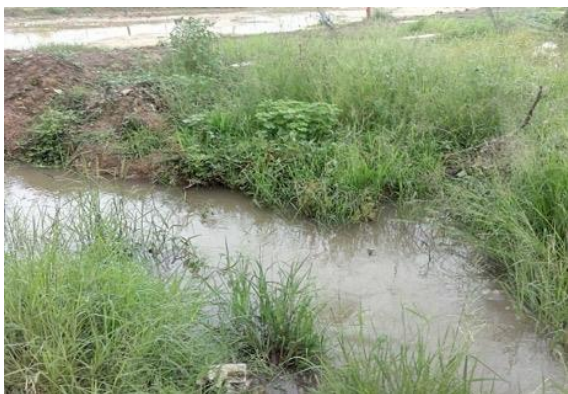
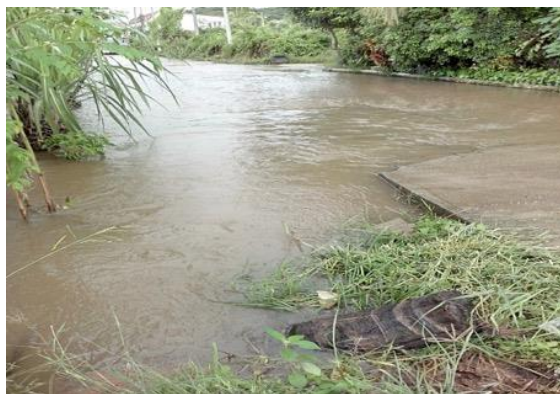
### สาเหตุของน้ำท่วม

- จากเดิมพื้นที่รับน้ำมีขนาดพื้นที่มากกว่า 20 ไร่ (ปัจจุบันพื้นที่รับน้ำเหลือประมาณ 2 ไร่) จึงเหลือพื้นที่รองรับน้ำที่น้อยลง ทำให้น้ำที่ไหลมารวมกันจากชุมชนใต้เออแล้นข้ามถนน
- การถมที่ดินของเอกชนที่สูงกว่าพื้นที่ถนนเชื่อมระหว่างชุมชนตาลเดี่ยว - ชุมชนสักทอง
- น้ำที่เออแล้นและข้ามถนนมาเข้าท่อระบายน้ำของหมู่บ้านตาลเดี่ยววิลล่าระบายน้ำออกได้ช้า เนื่องจากท่อระบายน้ำที่มีขนาดที่เล็กขนาดเส้นผ่าศูนย์กลาง 40x100 เซนติเมตร และปัจจุบันสามารถใช้งานได้เพียงท่อเดียว ทำให้การระบายน้ำเป็นไปด้วยความล่าช้า
- บริเวณที่รองรับน้ำโดยรอบมีความตื้นเขินทำให้การรองรับน้ำได้ในปริมาณที่น้อยลง

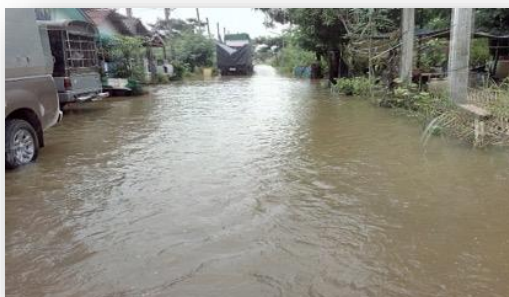
### 5.3 จุดเสี่ยงที่ 3 ท่อระบายน้ำในหมู่บ้านถึงชุมประตูทางเข้าหมู่บ้านตาลเดี่ยววิลล่า

- เนื่องจากท่อระบายน้ำในหมู่บ้านถึงชุมประตูทางเข้าหมู่บ้านตาลเดี่ยววิลล่าระบายน้ำเป็นไปด้วยความล่าช้า
- ถนนที่ชำรุด อีกฝั่งของถนนมีความสูงที่มากกว่าอีกฝั่ง ทำให้เกิดปัญหาน้ำไม่สามารถที่จะระบายลงสู่ท่อระบายน้ำได้
- มีน้ำขังบริเวณท่อเก่าด้านล่างและมีการทับซ้อนของท่อใหม่ และท่อเก่าด้านล่างมีการอุดตันของดินตะกอนและเศษขยะหรือพวงวัชพืช ทำให้ท่อระบายน้ำใหม่นั้นสูงกว่าระดับน้ำ เป็นเหตุให้เกิดน้ำขังและอาจเกิดปัญหาแหล่งเพาะพันธุ์ยุงลายได้
- เจ้าหน้าที่ของรัฐยังไม่ให้ความร่วมมือเท่าที่ควร
- ตั้งแต่บริเวณชุมประตูถึงลำเหมืองเกิดน้ำท่วม เนื่องจากท่อระบายน้ำยังไม่เพียงพอ และบางจุดยังเป็นแอ่งลงไปเนื่องจากถนนไม่มีความสม่ำเสมอ ทำให้การไหลของน้ำไม่สะดวกและมีเศษขยะที่ทิ้งลงลำเหมือง
