## ข้อมูลชุมชนชุมพลพัฒนา

ตำบลแม่สวด อำเภอแม่สวด จังหวัดตาก

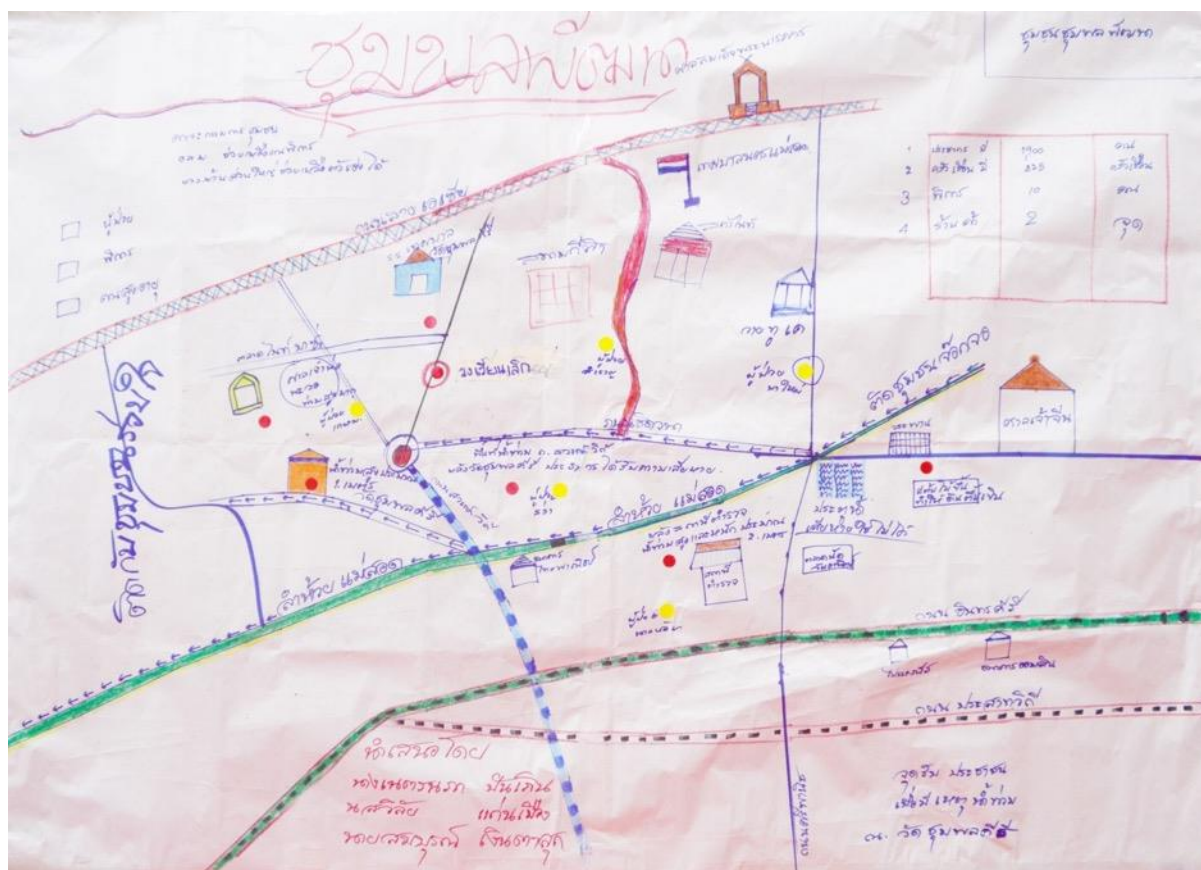
รูป 3 แผนวาดแสดงที่ตั้งชุมชนชุมพลพัฒนา

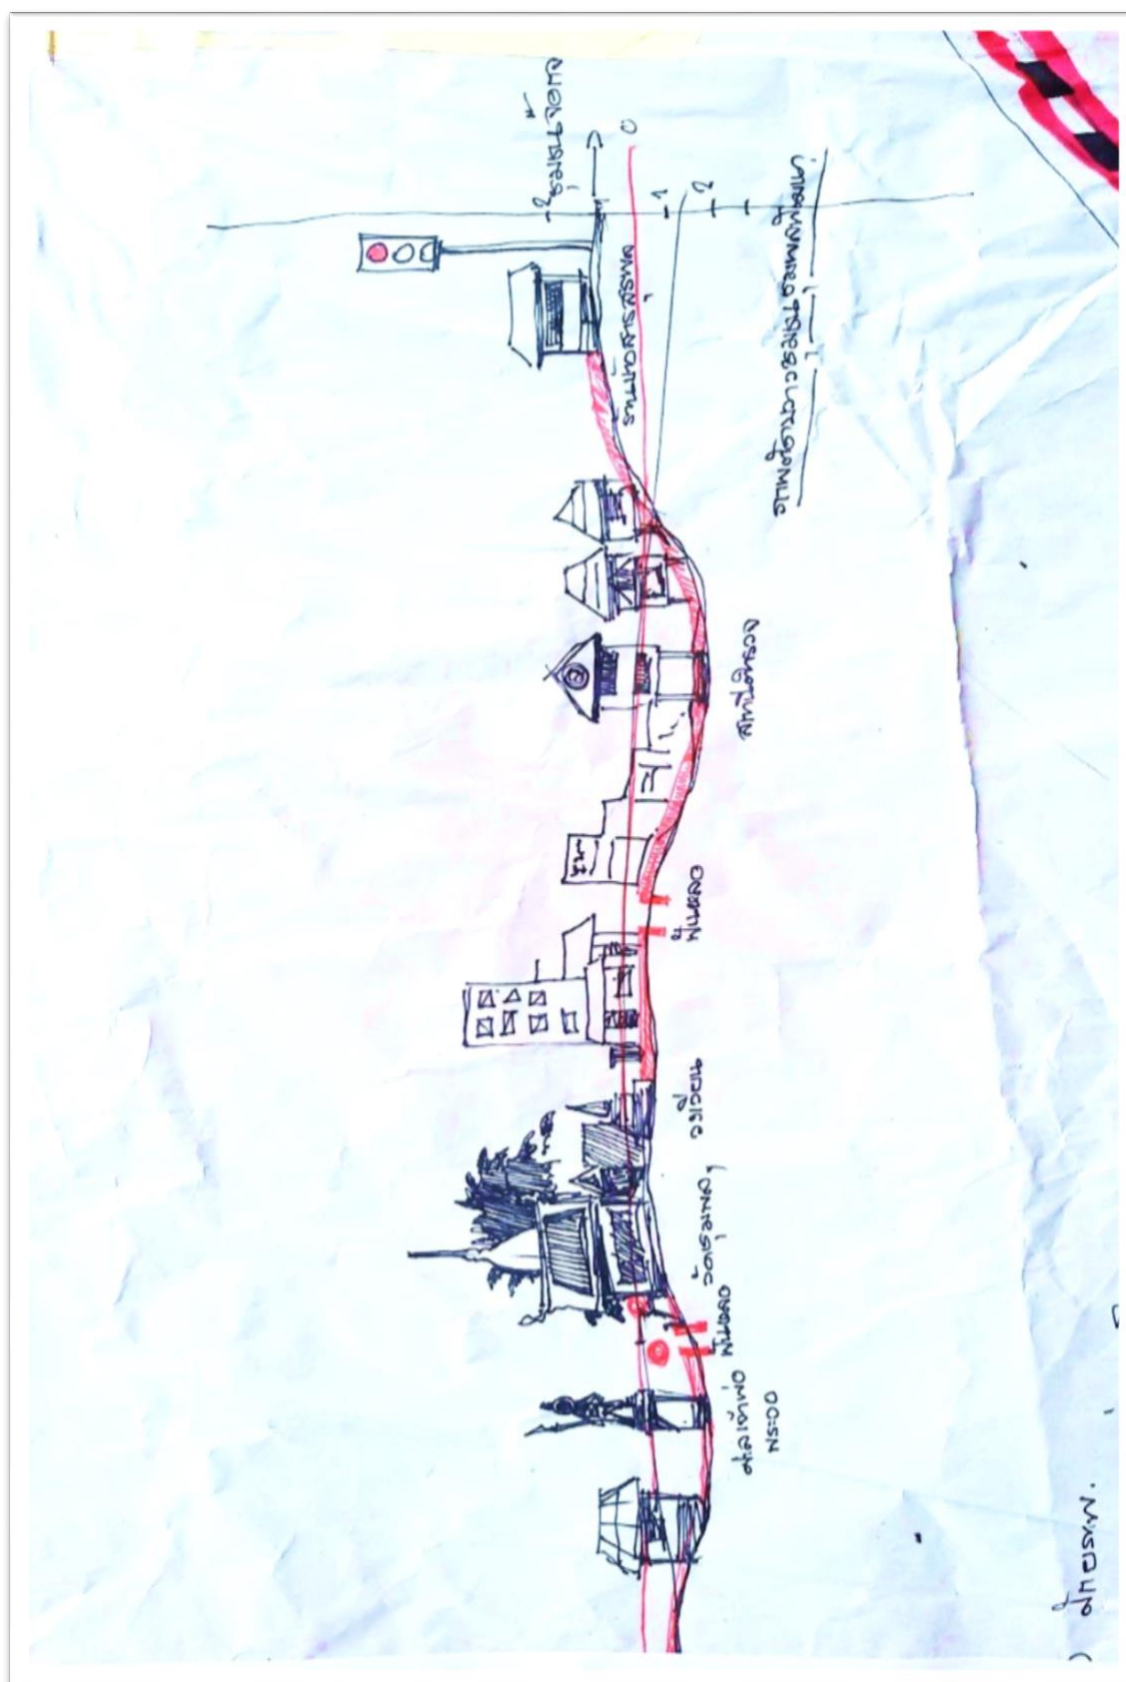
รูป 4 ภาพตัดขวางแสดงลักษณะกายภาพพื้นที่ชุ่มนชุ่มผลพัฒนา

กายภาพพื้นที่

ชุมชนชุมพลพัฒนาเป็นชุมชนที่ห้วยแม่สอดไหลผ่านใจกลางและตลอดชุมชน ลักษณะกายภาพพื้นที่เป็นที่ราบลุ่มสลับลอนคลื่น ด้านทิศตะวันออกติดต่อกับชุมชนจอกจอกเป็นสันคลื่นแล้วลาดต่ำลงตามแนวลำห้วยแม่สอดบริเวณสถานีตำรวจเป็นพื้นที่ลุ่มต่ำจากนั้นค่อย ๆ สูงขึ้นบริเวณระหว่างถนนชิตวนากับสวรรค์วิถีแล้วลาดต่ำลงสู่ลำห้วยแม่สอดอีกครั้งบริเวณศาลเจ้าพ่อพระวอ เขตวัดชุมพลคีรี หลังโรงเรียนวัดชุมพลคีรี ดังนั้นพื้นที่ลุ่มต่ำของชุมชนจึงมี 4 พื้นที่ คือ

- 1) บริเวณหลังสถานีตำรวจ
- 2) หลังวัดชุมพลคีรีและศาลพระวอ
- 3) หลังธนาคารไทยพาณิชย์ถึงวงเวียนเล็ก
- 4) โรงเรียนวัดชุมพลคีรี

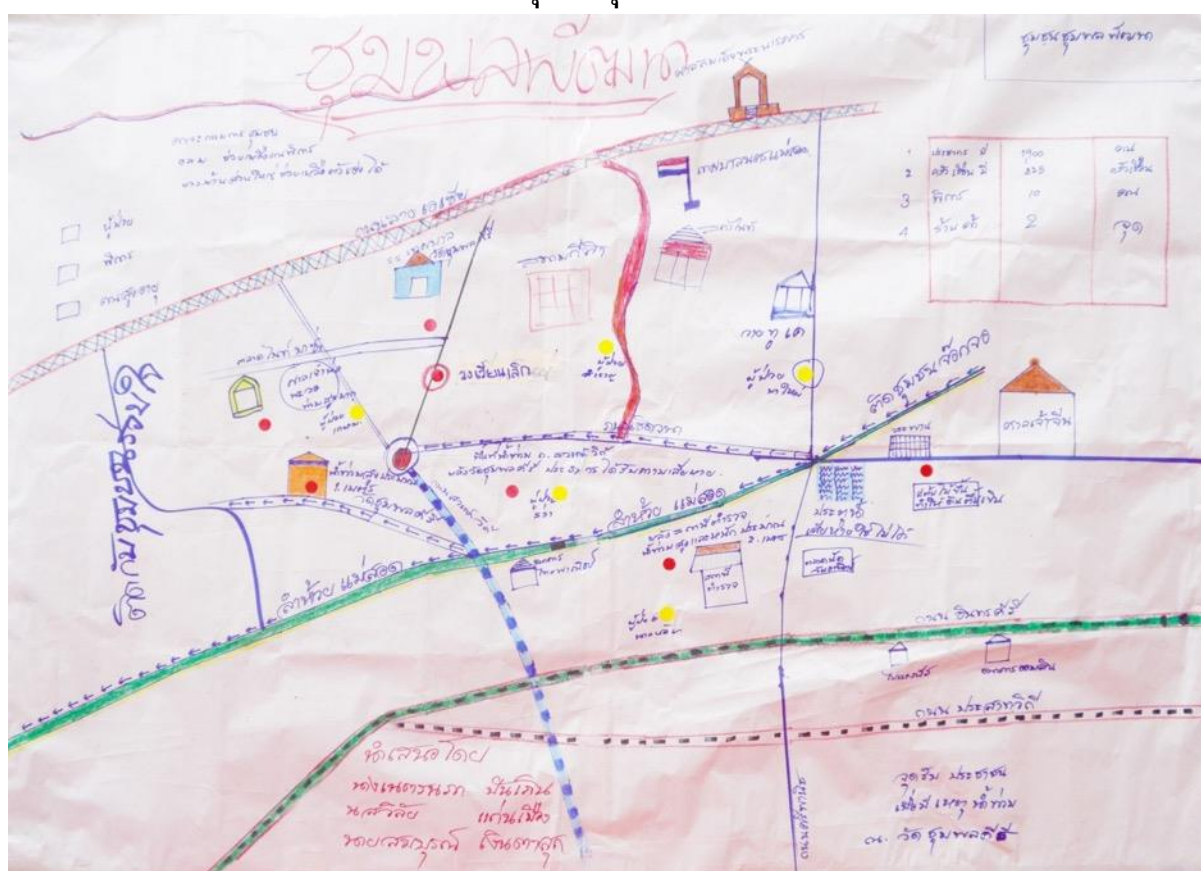
รูป 5 แผนวาดแสดงระบบการไหลของน้ำและพื้นที่น้ำท่วมชุมชนชุมพลพัฒนา

น้ำที่ไหลเข้าสู่ชุมชนชุมพลพัฒนามาจากสองแหล่งหลัก ๆ คือ

- 1) น้ำจากลำห้วยแม่สอดไหลมาจากด้านทิศตะวันออกไปตะวันตกตลอดพื้นที่ชุมชน ห้วยแม่สอดในเขตชุมชนชุมพลพัฒนานี้มีแนวพนักกันน้ำที่สร้างไม่แล้วเสร็จ หรือชุมชนเรียกว่า พันหลอ อยู่

บริเวณหลังวัดชุมพลคีรี เมื่อมีฝนตกน้ำลำห้วยมีปริมาณมากขึ้นน้ำจะเอ่อขึ้นท่วมพื้นที่วัดชุมพลคีรีผ่านทางพื้นหลอน

2) น้ำท่าจากน้ำฝน เป็นน้ำจากแนวถนนสายเอเชียด้านทิศเหนือชุมชนไหลเข้าพื้นที่ลุ่มต่ำ โดยเฉพาะหลังโรงเรียนเทศบาลวัดชุมพลคีรีและหลังสถานีตำรวจ มวลน้ำท่านี้โดยธรรมชาติจะไหลลงสู่ลำห้วยแม่สอดบริเวณเชิงสะพานวัดชุมพลคีรี หรือซอยครูเนน แต่เมื่อทางน้ำถูกปิดกั้นโดยพนังกั้นน้ำห้วยแม่สอดทำให้น้ำไม่สามารถไหลได้โดยสะดวกเนื่องจากท่อระบายน้ำแต่ละจุดในแนวพนังกั้นน้ำมีเส้นผ่านศูนย์กลางเพียงประมาณ 4 นิ้วเท่านั้นซึ่งไม่สามารถระบายน้ำลงสู่ลำห้วยได้ทันเมื่อเทียบกับมวลน้ำ และเมื่อน้ำไม่สามารถระบายได้จึงเอ่อขึ้นท่วมชุมชนบริเวณซอยครูเนนและศาลเจ้าพ่อพระวอ อีกประการหนึ่งแนวท่อระบายน้ำบริเวณถนนชิตวนามีการตื้นเขินเมื่อเกิดฝนตกน้ำไม่สามารถไหลตามท่อระบายน้ำได้ทั้งหมดแต่กลับไหลป่าตามแนวถนนแล้วเอ่อท่วมพื้นที่ชุมชน

โดยสรุป สาเหตุที่น้ำท่วมชุมชนชุมพลพัฒนามาจากกายภาพพื้นที่ของชุมชนที่มีสภาพลุ่มต่ำเป็นแหล่งรับน้ำท่าที่จะไหลลงสู่ห้วยแม่สอดจึงทำให้เกิดน้ำขังในที่ลุ่มนั้นประการหนึ่ง อีกประการหนึ่งเป็นการระบายน้ำท่าไม่ทันอันเป็นผลมาจากการสร้างพนังกั้นน้ำโดยมีท่อระบายน้ำขนาดเล็กเกินไป พนังกั้นน้ำสูงเกินไปกลายเป็นสิ่งกีดขวางทางน้ำท่า ประการที่สามเกิดน้ำหนุนจากลำห้วยแม่สอดที่เอ่อขึ้นบริเวณพนังกั้นน้ำที่สร้างไม่แล้วเสร็จ (พื้นหลอน) บริเวณหลังวัดชุมพลคีรี
