## ข้อมูลชุมชนบัวควง

ตำบลแม่สวด อำเภอแม่สวด จังหวัดตาก

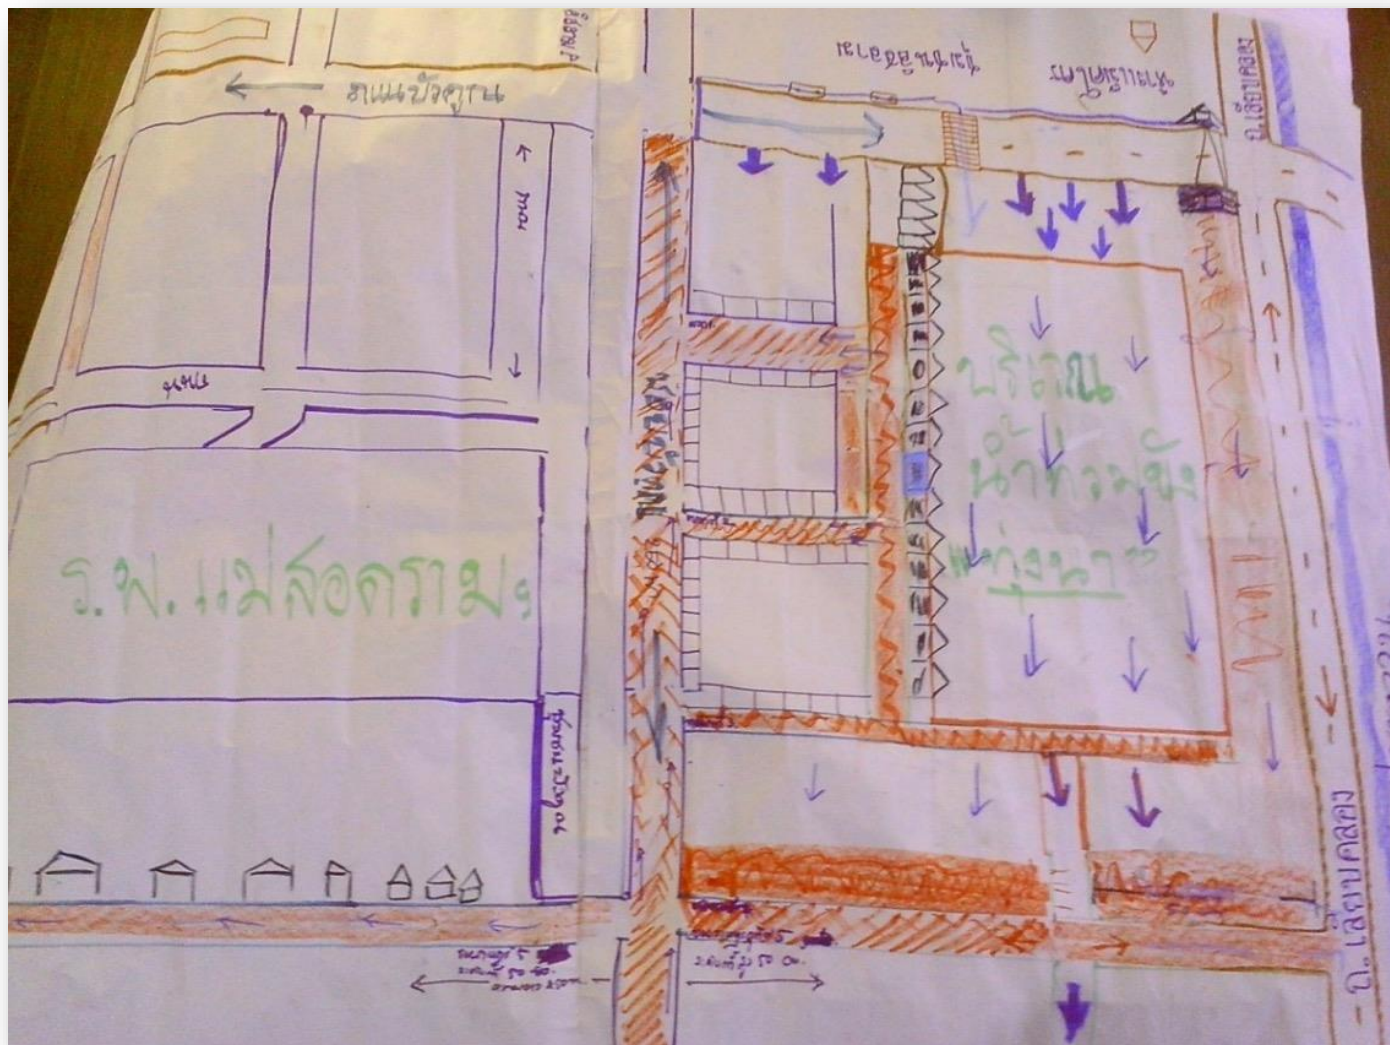
### 1. อาณาเขตติดต่อ

- ทิศเหนือ อิสลาม , บ้านทุ่ง , ตลาดพาเจริญ
- ทิศใต้ ชุมชนประจักษ์
- ทิศตะวันออก อิสลาม – แม่ตาว
- ทิศตะวันตก ชุมชนประจักษ์

### สภาพที่ตั้งของชุมชน

- เป็นย่านตลาด ที่พักอาศัย ตึกแถว ห้องแถว บ้านเช่า (โรงแรม, รีสอร์ท) กลุ่มหมู่บ้านมั่นคง 2 โครงการ บางพื้นที่เป็นที่ว่างเปล่าและที่ทุ่งนา

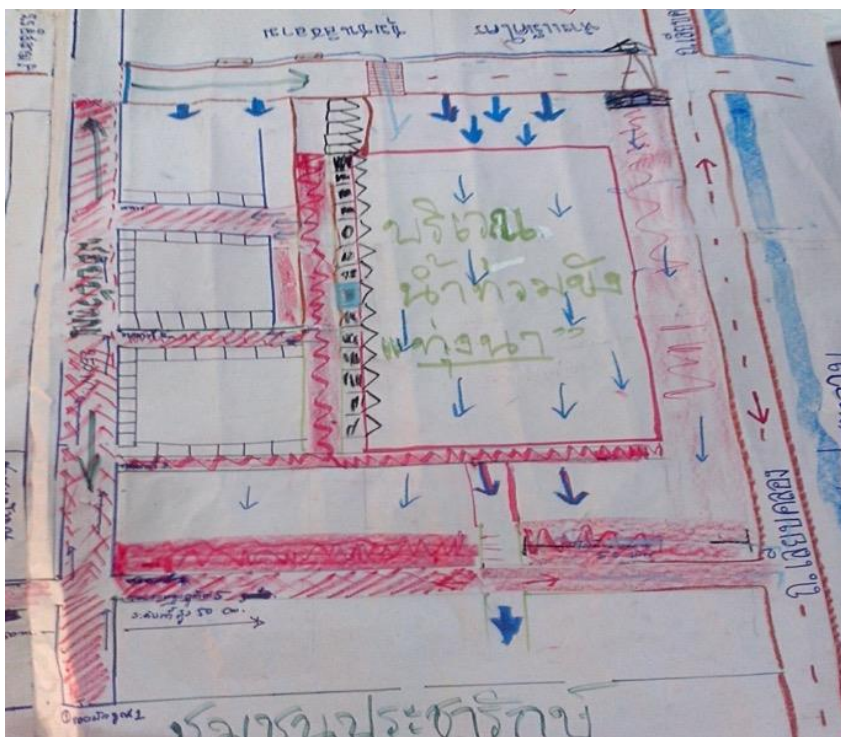
### 5.1) จุดเสี่ยงที่ 1 ซอยบัวคูณ

ท่วมตลอดสาย ประมาณ 70-80 ซม. ทางน้ำมาจากท่อใหญ่จากชุมชนอิสลามที่เอ่อล้น 27 คราวเรือนที่ได้รับผลกระทบ

- ท่อระบายน้ำไม่ทัน เกิดจากขยะอุดตันและดินที่ไหลเข้ามา
- ท่ออุดตัน เกิดจากขยะอุดตันและดินที่ไหลเข้ามา
- แต่สาเหตุหลักมากจากที่น้ำมาเร็วทำให้เกิดการระบายน้ำไม่ทัน
- ไม่เคยขุดลอกเปิดฝาท่อไม่ได้มี

- ซอยบัวคูณ
- บริเวณบ้านที่ติดถนน อาจเกิดน้ำล้นเข้ามาในบ้านได้

- 1) ขุดลอกท่อระบายน้ำในชุมชนบัวควงทั้งหมดตามเส้นทางคมนาคมในชุมชน-รอบชุมชน เพราะยังไม่เคยมีการขุดลอกเลยซักครั้ง
- 2) เพิ่มและวางท่อระบายน้ำซึ่งมีเส้นผ่านศูนย์กลาง 1.50 เมตร
- 3) ให้วางท่อระบายน้ำเส้นผ่านศูนย์กลางขนาด 1.00-1.50 เมตร ตรงบริเวณตรอก2และซอยบัวควงตลอดทั้งสายระยะทางประมาณ 200 เมตร
- 4) วางท่อระบายน้ำเพิ่มซอยราษฎร์อุทิศ5 ระยะทาง 50 เมตร ลงสู่คลองชลประทาน
- 5) รณรงค์ห้ามทิ้งขยะลงท่อระบายน้ำ
- 6) ยากให้กำหนดเวลาวิ่งรถบรรทุกทุกสิ่งของสินค้า, รถพ่วงส่งสินค้า

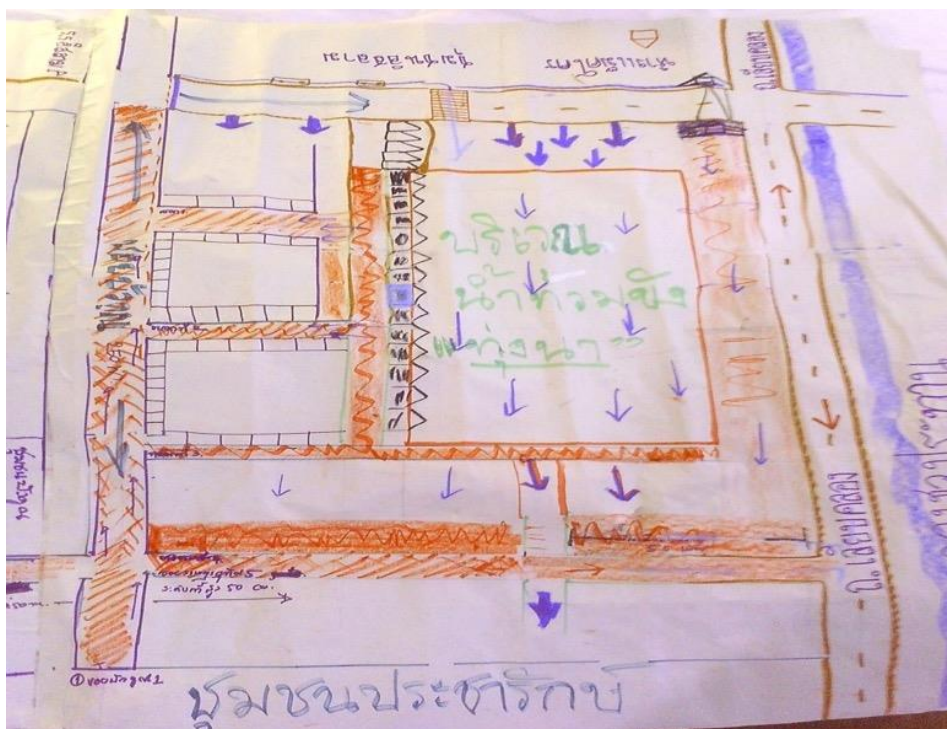
### 5.2) จุดเสี่ยงที่ 2 ตรอก 1-3

- พื้นที่ของชุมชนเป็นแนวลาดเอียงเล็กน้อยไปตามถนน
  - น้ำล้นจากทุ่งนา เส้นทางน้ำมาจากชุมชนอิสลาม
- ระดับน้ำ 60 เซนติเมตร ระยะเวลาน้ำขัง ประมาณ 1 – 2 ชั่วโมง

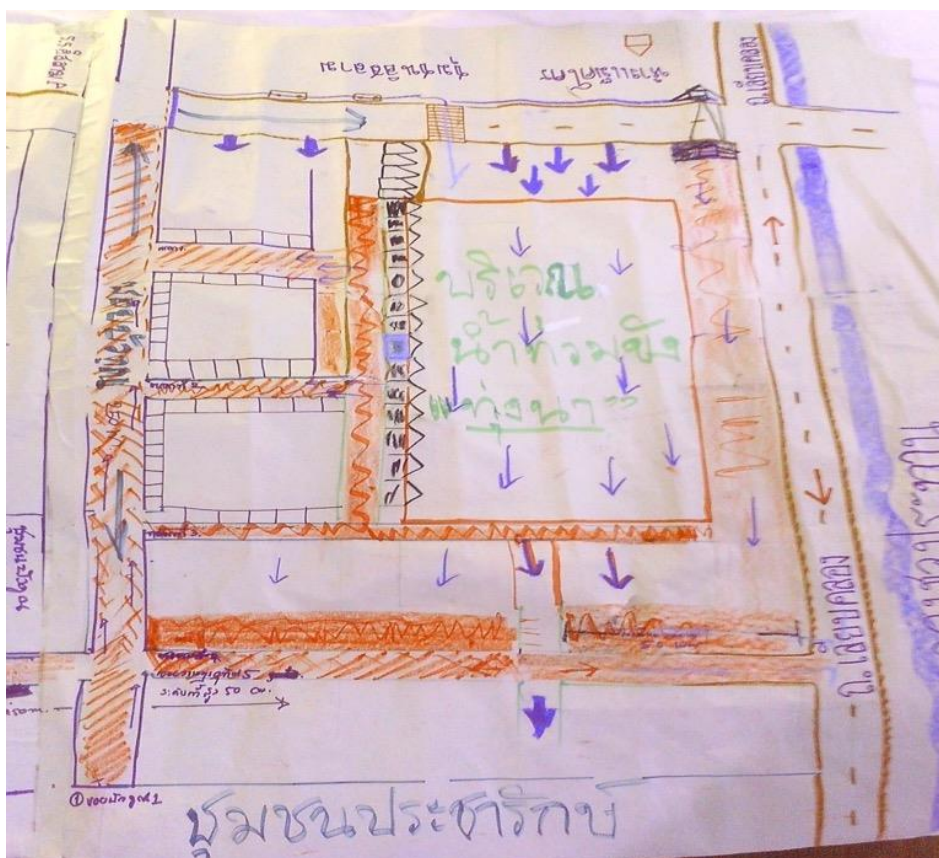
### 5.3) จุดเสี่ยงที่ 3 ขอยราษฎร์อุทิศ 5

- น้ำเอ่อล้นจากท่อระบายน้ำไหลขึ้นมา
  - ท่อระบายน้ำอุดตัน ด้วยขยะ ดินตะกอนที่สะสมมานาน
  - น้ำเน่าเสียไหลผ่านถนนชุมชน
  - การวางแนวท่อระบายน้ำไม่เสร็จเรียบร้อยยังเหลือระยะทางประมาณ 50 เมตร จึงทำให้น้ำไม่มีที่ไหล
- ระดับน้ำ 30-50 เซนติเมตร  
น้ำท่วมขังประมาณ 40 นาที

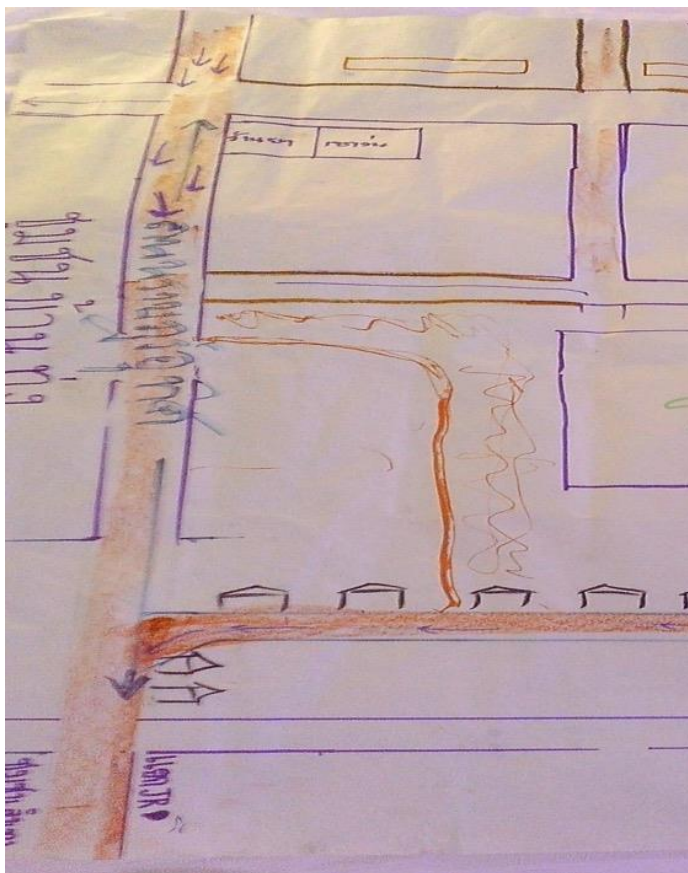
#### 5.4) จุดเสี่ยงที่ 4 ถนนราษฎร์อุทิศ

- น้ำเออลัน ซึ่งผุดขึ้นมาจากท่อระบายน้ำ
  - น้ำไหลมาถนนจากบรจบกั้นระหว่างถนนราษฎร์อุทิศ
- ระดับน้ำ 80-100 ซม.  
 น้ำท่วมขังประมาณ 1 ชั่วโมง  
 ระยะทาง 400 เมตร.
