## ข้อมูลชุมชนประชากร

เทศบาลเมืองแม่สอด อำเภอแม่สอด จังหวัดตาก

## ข้อมูลชุมชนปู้แดง

### ภาพแสดงสภาพพื้นที่ชุมชนปู่แดง (กรกฎาคม 2558)

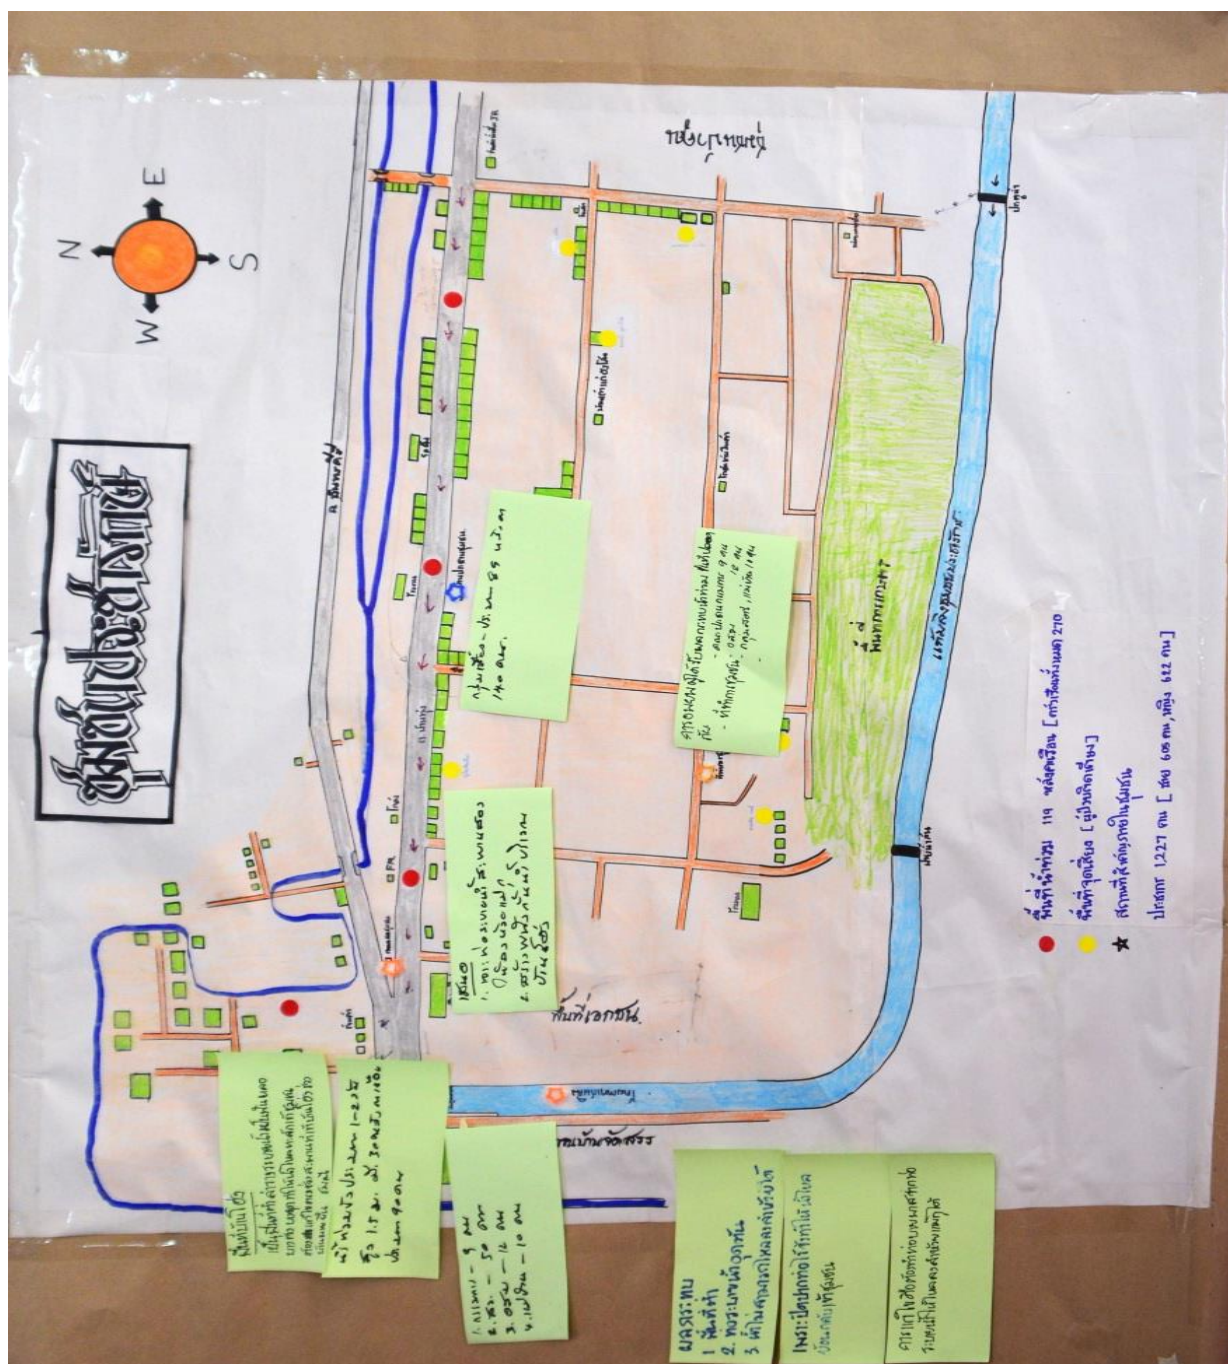
แผนวาดแสดงที่ตั้งอาณาเขตชุมชนประจักษ์

**ทางน้ำเข้าที่ 2** เป็นทางน้ำเหนือจากต้นน้ำไหลป่าเข้าสู่ชุมชนทางท่อระบายน้ำผ่านกลางชุมชนก่อนไหลลงสู่ห้วยแม่กุ ระยะทางประมาณ 1 กิโลเมตร มวลน้ำจากเส้นทางนี้เป็นน้ำจากทั้งห้วยแม่สอดและน้ำท่าจากพื้นที่ลุ่มน้ำไหลมารวมกัน

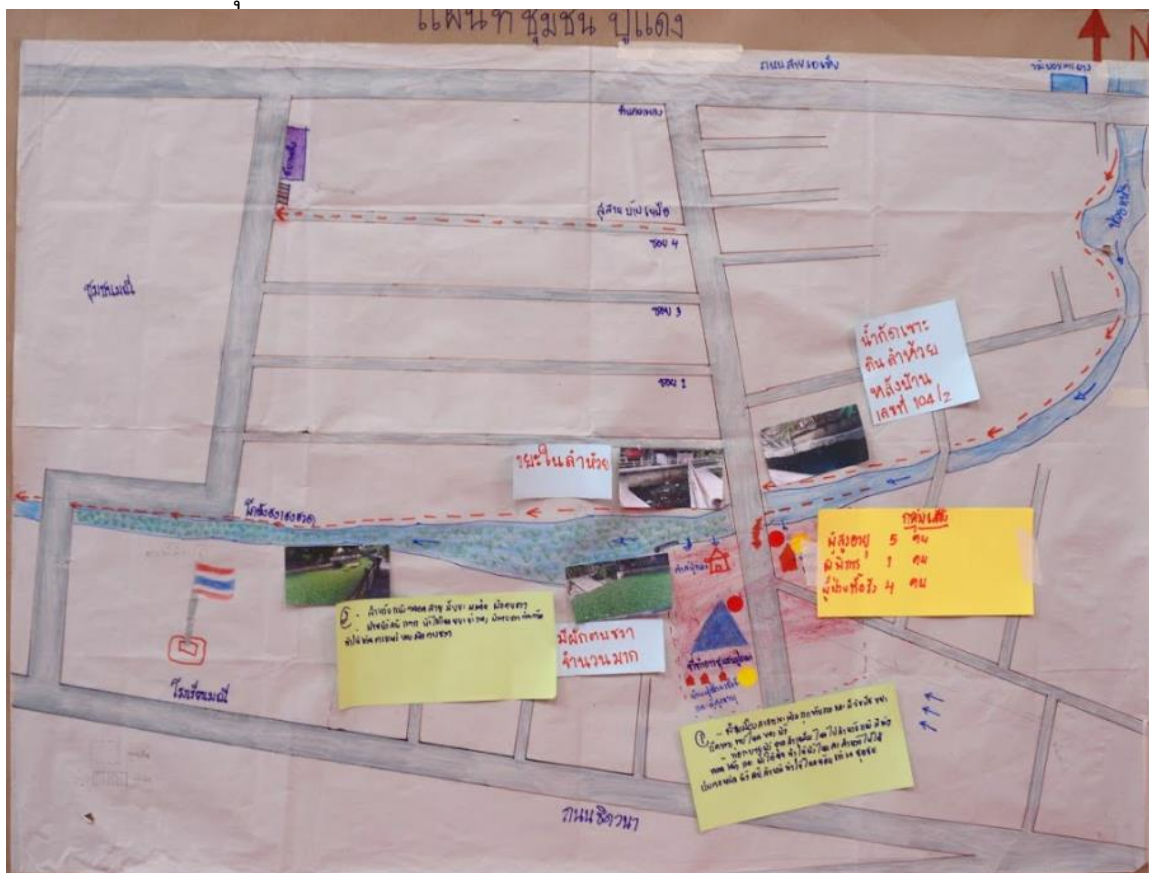
แผนวาดแสดงที่ตั้งชุมชน ทิศทางน้ำและพื้นที่น้ำท่วมชุมชนพุแดง

ชุมชนพุแดงเป็นชุมชนห้วยน้ำ (ต้นน้ำ) ของลำห้วยแห่งนี้ ไหลผ่านด้านทิศตะวันตกเฉียงใต้ขึ้นไป ด้านทิศเหนือของชุมชน น้ำจากลำห้วยไหลจากทิศใต้ขึ้นไปทิศเหนือ และในชุมชนมีท่อระบายน้ำ ลำเหมืองขนาดเล็กและร่องน้ำระบายน้ำลงสู่ลำห้วย ในขณะที่ลำห้วยในเขตพื้นที่ชุมชนพุแดงมีการสร้างพนังกั้นน้ำตลอดสองฝั่งลำห้วย ไม่ปรากฏสภาพพนังสร้างไม่เสร็จหรือพังทลายแต่อย่างใด

แม้จะมีท่อระบายน้ำและลำเหมืองขนาดเล็กเป็นทางน้ำไหลออกจากชุมชนอยู่หลายจุด แต่โดยข้อเท็จจริงของทางระบายน้ำในเขตชุมชนพุแดงพบว่ามีสภาพไม่เอื้อเป็นทางไหลของน้ำ ด้วยสาเหตุอย่างน้อย 3 สาเหตุ คือ 1.)ท่อระบายน้ำขนาดเส้นผ่านศูนย์กลาง 100 ซม.บริเวณหลังศาลเจ้าพ่อพุแดงที่นำน้ำออกจากชุมชนลงสู่ห้วยแห่งนี้มีการวางท่อในระดับต่ำกว่าระดับน้ำในลำห้วยทำให้น้ำไหลออกไม่สะดวกและในเมื่อเกิดฝนตกปริมาณน้ำในห้วยแห่งนี้สูงขึ้นน้ำจะไหลเข้าท่วมชุมชนผ่านท่อระบายน้ำดังกล่าวนี้ 2.)ลำเหมืองสาธารณะด้านทิศเหนือของศาลเจ้าพ่อพุแดง และทิศเหนือที่ทำการชุมชน เดิม

เป็นทางระบายน้ำที่มาจากชุมชนสันตันปินแล้วไหลออกบริเวณหลังศาลเจ้าพ่อปู่แดงนั้น ในปัจจุบันมีการถมที่ทับล้าเหมือนในเขตของชุมชนสันตันปินทั้งหมดแล้ว น้ำจึงไม่สามารถไหลผ่านได้ และ 3.) น้ำฝนจากถนนสายเอเชียที่ระบายไม่ได้เนื่องจากทางน้ำถูกปิดกั้นและการวางท่อระบายน้ำยังไม่ตลอดแนวถนน น้ำจึงไหลผ่านชุมชนสันตันปินแล้วไหลเข้าท่วมพื้นที่ชุมชน จากสาเหตุดังกล่าวเมื่อเกิดฝนตกหนักน้ำล้นห้วยแห้งเพิ่มสูงขึ้นมวลน้ำจึงไหลเข้าท่อระบายน้ำสู่ชุมชนปู่แดงบริเวณซอยศาลเจ้าพ่อปู่แดงและที่ทำการชุมชน(ซอยไม่มีชื่อ)

สภาพการท่วมของน้ำเป็นการท่วมอย่างรวดเร็ว และลดลงอย่างรวดเร็วเป็นน้ำเอ่อทะลักจากลำห้วย พื้นที่ที่ได้รับผลกระทบจากการท่วมของชุมชนปู่แดงมีเขตเดียวคือซอยศาลเจ้าพ่อปู่แดงและที่ทำการชุมชน ระดับน้ำสูงประมาณ 50 เซนติเมตร ระยะเวลาท่วมสูงสุดประมาณ 2 ชั่วโมง หลังจากนั้นจะลดลงสู่ภาวะปกติ อย่างไรก็ตามมีชุมชนได้รับผลกระทบจากการท่วมอย่างรวดเร็วนี้ 2 กลุ่ม คือ กลุ่มบ้านเรือนที่อยู่ติดลำห้วยบริเวณหลังศาลเจ้าพ่อปู่แดง จำนวน 8 ครัวเรือน มีผู้อาศัยอยู่ประมาณ 50 คน และกลุ่มที่อยู่ในซอยเชื่อมต่อกับชุมชนสันตันปิน (ซอยไม่มีชื่อ) ประมาณ 20 ครัวเรือน มีผู้อาศัยประมาณ 100 คน

- 1) ขุดลอกดินเลน/สระในลำห้วยแห้งบริเวณเชิงสะพานถนนสายเอเชีย (ต้องใช้แบคโฮล์ กำนาย)
- 2) ต้องการเวชภัณฑ์ สำหรับกลุ่มเสี่ยง อาจเป็นยาสามัญประจำบ้าน
- 3) ทำประตูปิดเปิด หรือเปลี่ยนท่อระบายน้ำให้มีขนาดใหญ่ขึ้น

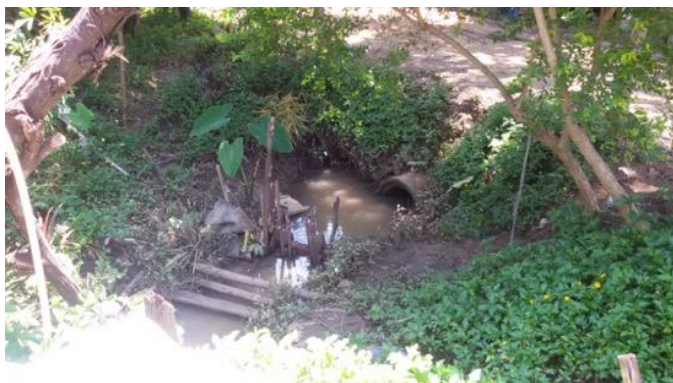
ทางน้ำไหลออกจากชุมชนลงสู่ห้วยแห้ง และเป็นทางน้ำไหลเข้าท่วมชุมชน

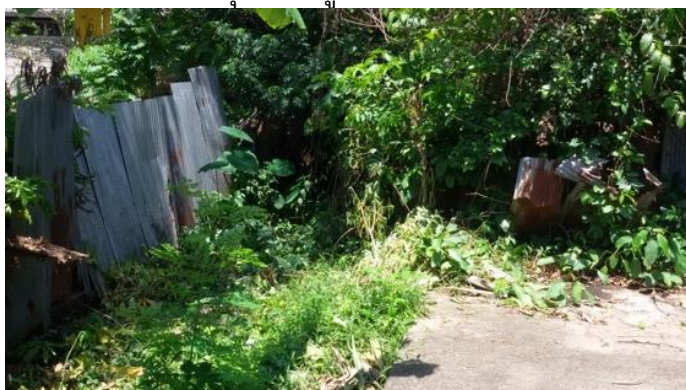
สภาพลำเหมืองเดิมที่ถูกปิดกั้นไม่มีทางไหลของน้ำ  
และภาพการสร้างท่อระบายน้ำในลำเหมืองเพื่อให้ระบายน้ำได้
